Geotechnische Untersuchungen an historischen Bauwerken

Geotechnical investigations on historical buildings

GÜNTER HEISE

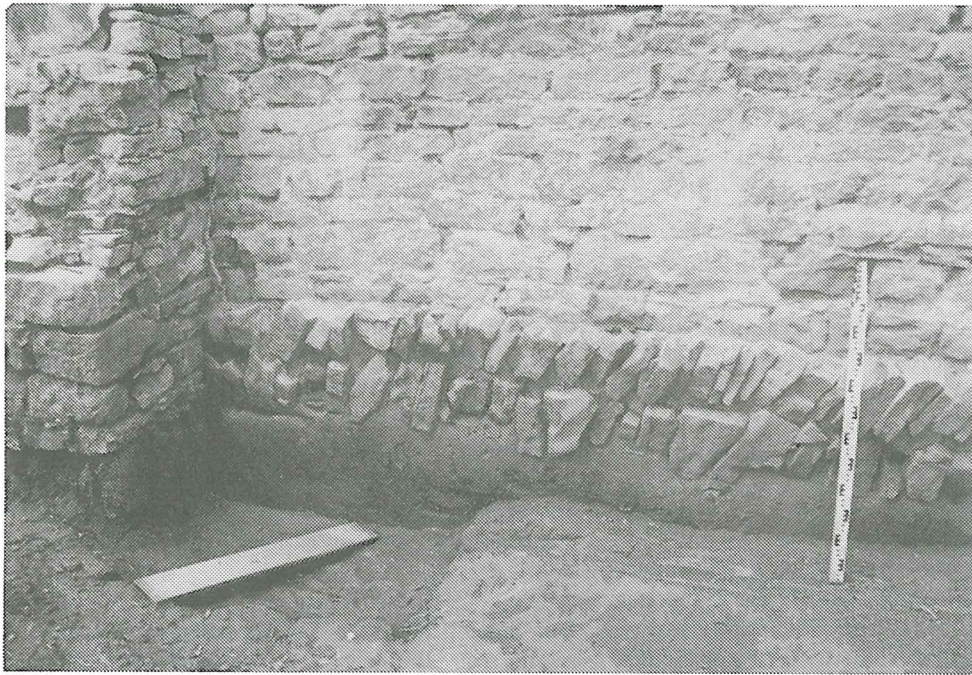
Abb. 1: Romanisches und gotisches Gründungsmauerwerk, Kirche Schwerzau. (Foto: HEISE)

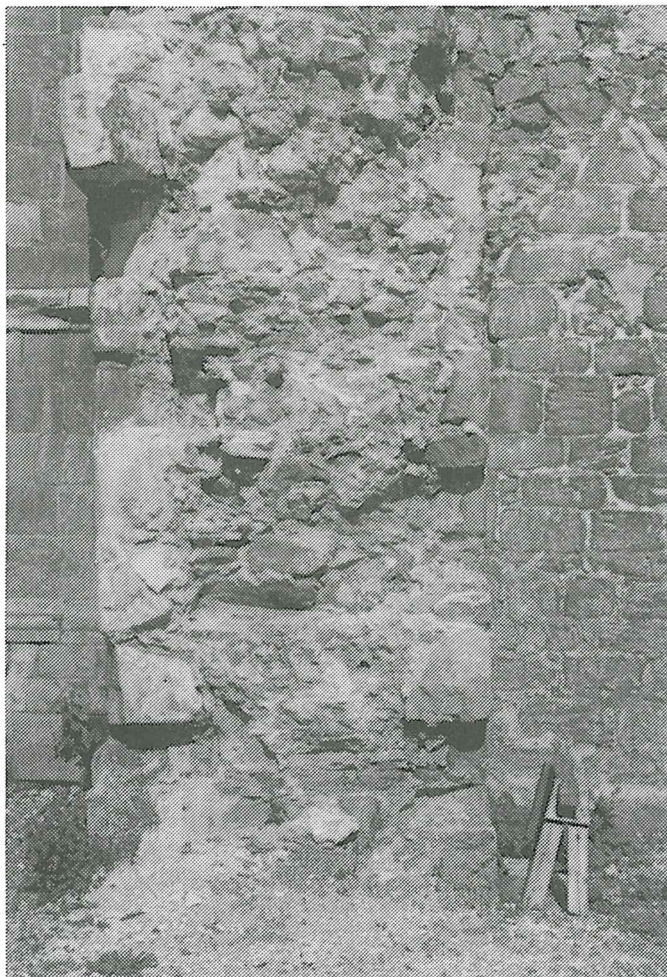
Abb. 2:
Gotisches Schalenmauerwerk,
Johanneskirche Ellrich.
(Foto: HEISE)

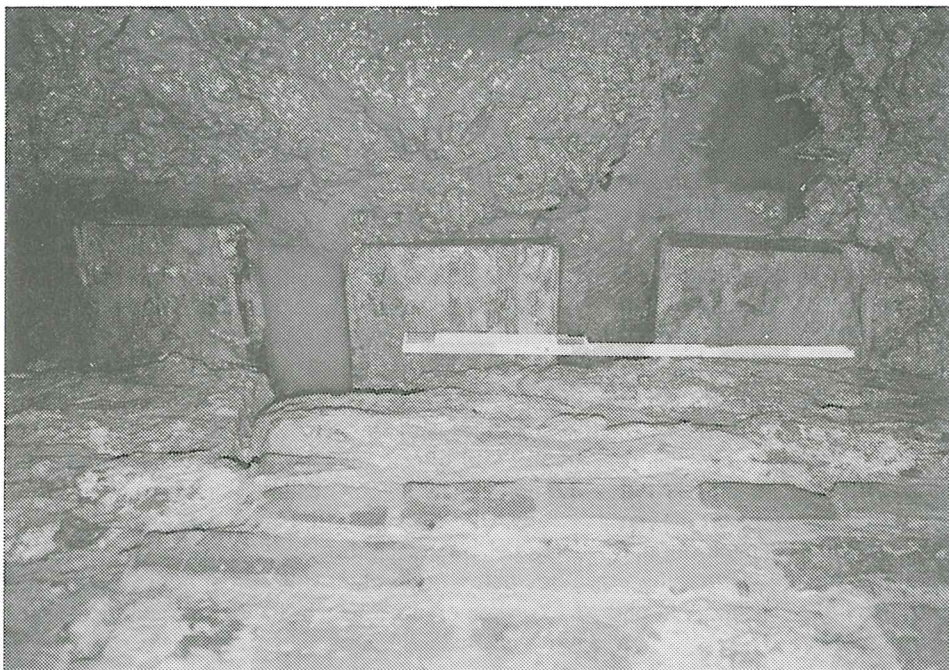
Abb. 3: Ziegelbankett auf Holzquerbohlen, Schloß Schwerin. (Foto: THIELE)

Das Schloß ist teils flach auf Feldstein und Ziegelbanketten, unterstützt durch Contrebögen, teils auf Pfählen gegründet. Als Gründungsschichten und Baugrund treten Auffüllungen, Torf, Mudde, Seekreide und pleistozäner Feinsand auf. Durch vertikale, teilweise auch horizontale Kriechbewegungen und durch Holzverrottung treten sehr unterschiedliche Setzungen auf, die zu erheblichen Bauschäden geführt haben und einer Sanierung

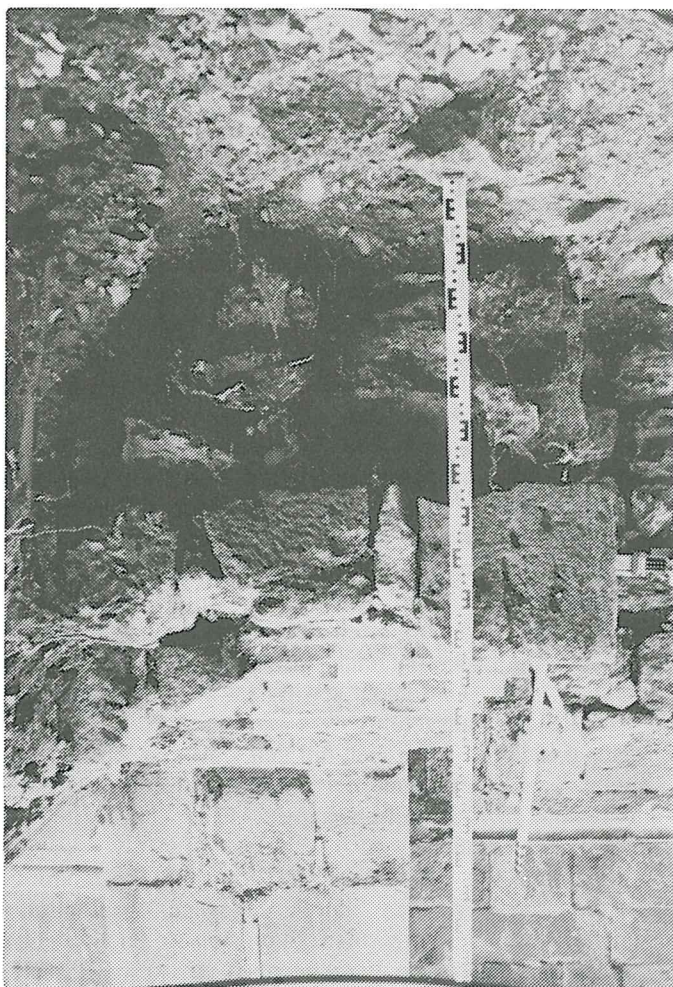
Abb. 4:
Gotisches Gründungsmauerwerk,
Johanneskirche Ellrich.
(Foto: HEISE)
