Bachelorarbeit

Einfluss der Verladetechnik auf die Beschädigungsrate
ausgewählter Pflanzkartoffelsorten

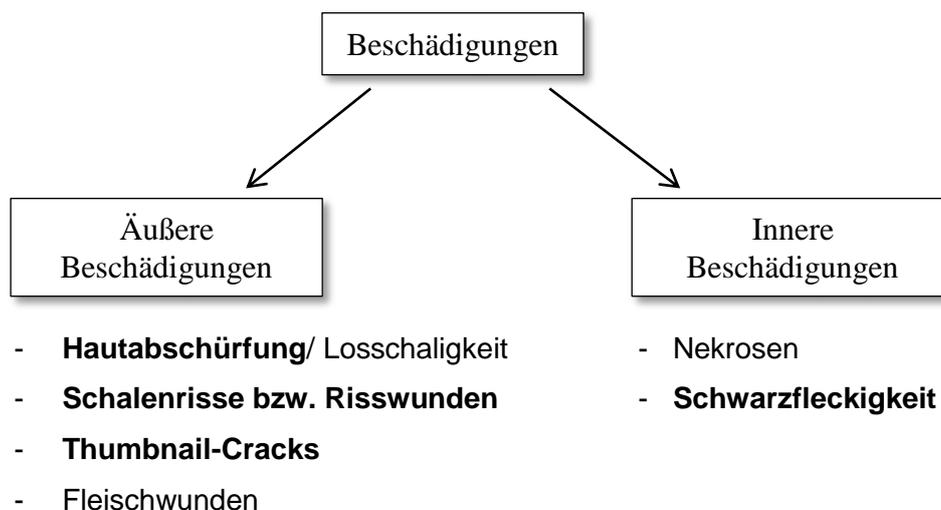
Abbildung 1: Charakterisierung der möglichen Beschädigungen an Kartoffelknollen (nach SCHUHMANN, 2014; PETERS, 1999)

Laut PETERS (1996) wird bei den Beschädigungen zunächst zwischen äußeren und inneren Knollenschäden unterschieden. Eine Einteilung der häufig auftretenden Beschädigungen aufgrund mechanischer Stoßbelastung ist in Abb. 1 dargestellt. In der vorliegend beschriebenen Untersuchung wurden die im Zuge der Verladung vielfach hervorgerufenen Schalenrisse, Thumbnail-Cracks und Hautabschürfungen unter den äußeren

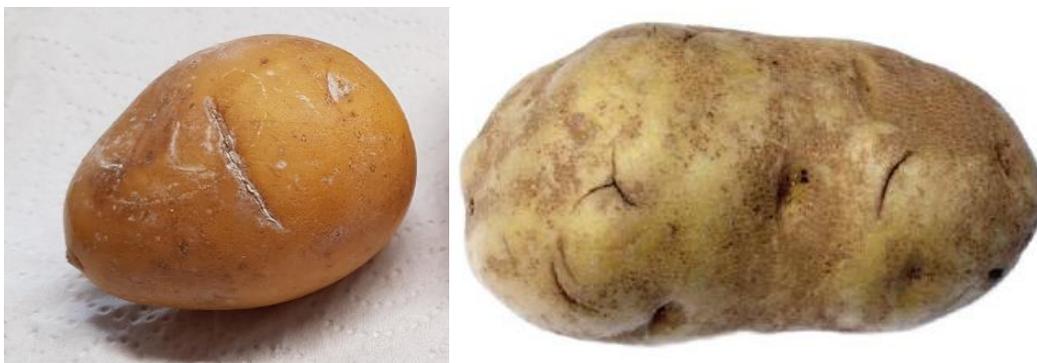
Abbildung 2: Typische Beschädigungen durch mechanische Belastung. Schalenriss (links), Thumbnail-Risse (rechts) (BOHL und THORNTON, 2006)

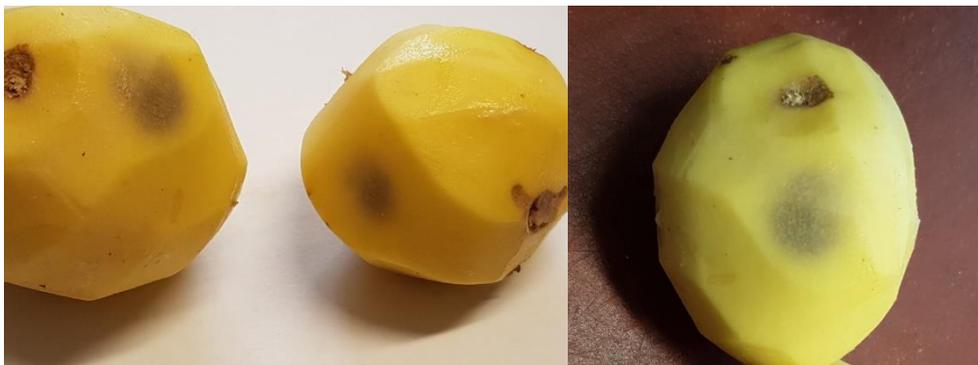
Abbildung 3: Schwarzfleckigkeit geschälter Kartoffeln, keine deutliche Abgrenzung vom gesunden Gewebe

Schwarzfleckigkeit ist eine physiologisch bedingte und durch mechanische Einflüsse ausgelöste Erscheinung an Kartoffelknollen, bei der Gewebepartien unterhalb der Schale meist in mehreren Farbabstufungen von rötlich über blau und schwarz dunkel verfärben (SCHUHMANN, 2009). Die Verfärbungsreaktionen setzen erst mehrere Stunden nach der Belastung ein und sind das Ergebnis eines komplexen Zusammenspiels von genetischen, physikalischen und biochemischen Reaktionen (PAWELZIK und WULKOW, 2013). Schwarzfleckiges Gewebe ist im Gegensatz zu anderen nekrotischen Defekten nicht scharf von intaktem Gewebe abgegrenzt (SCHUHMANN, 2014), sondern geht in jenes über (Abb. 3).

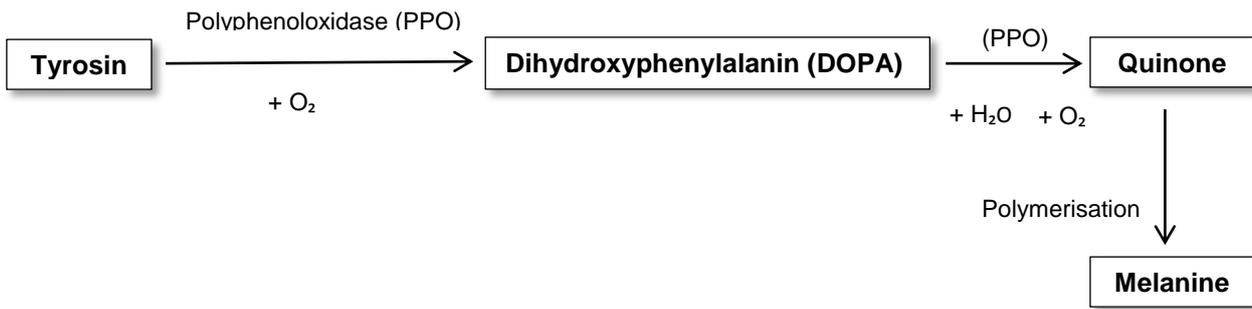
Abbildung 4: Abbau von Tyrosin zu Melaninen (zusammengestellt nach PAWELZIK und DELGADO, 1999; in Anlehnung an MARSCHNER, 1986)

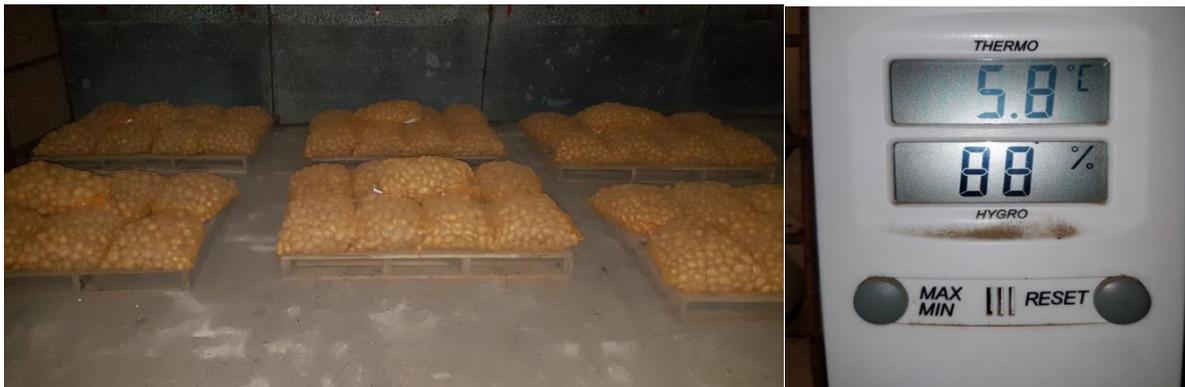
Abbildung 5: Schonende Lagerung (links) und Temperierung (rechts) der gesackten Knollen während der Hauptlagerungsphase in Dähre (Fotos vom 02. Dezember 2016)

liegend auf Holzpaletten platziert (Abb. 5), um mögliche Lagerdruckstellen zu vermeiden und eine optimale Belüftung zu gewährleisten. Die Kartoffeln befanden sich zusammen mit Pflanzkartoffeln in einem Kistenlager und wurden durch eine Raumbelüftung temperiert. Nach der ca. 14-tägigen Abtrocknungs- und Wundheilungsphase bei etwa 14°C Knollentemperatur und 93% relativer Luftfeuchtigkeit, wurden die Knollen auf eine Temperatur von 5°C abgekühlt.

Die Lagerungstemperatur in der Hauptlagerungsphase bewegte sich zwischen 5°C und 6°C bei einer relativen Luftfeuchtigkeit zwischen 85-90% (Abb. 5).

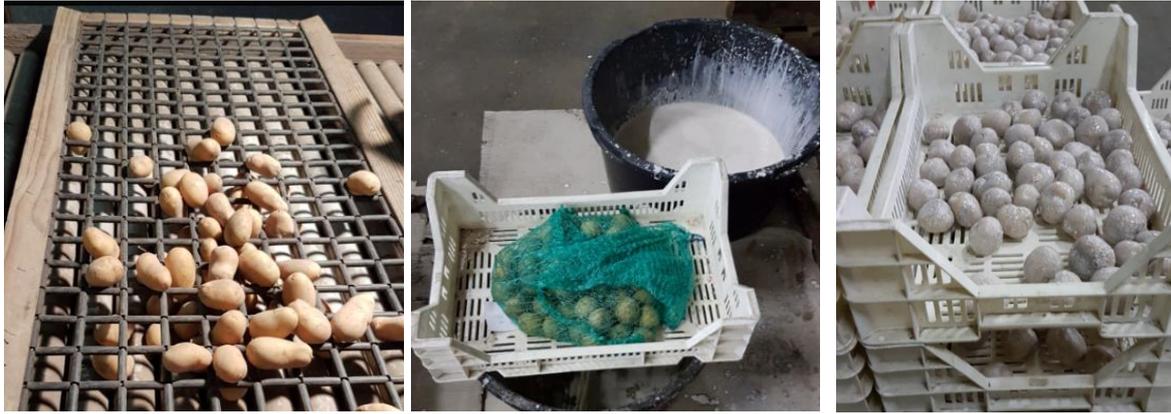
Abbildung 6: Sortierung (links) und Einfärbung (rechts) der Versuchskartoffeln

Die Sortierung und Einfärbung der Versuchsknollen erfolgte vom 20. Februar 2017 bis 23. Februar 2017 auf einem Sortiertisch der Lagerhalle in Dähre. Nachdem die Knollen grob gewaschen wurden und abgetrocknet waren, wurden zunächst die Stärkegehalte mittels Stärkewaage in Wallstawe ermittelt. ‚Belana‘ wies einen Gehalt von 13,9% Stärke auf, ‚Allians‘ zeigte einen Stärkegehalt von 11,8% und für ‚Euroresa‘ wurden erwartungsgemäß 20,9% Stärke gemessen. Im Anschluss folgte per Handsortierung die Auslesung äußerlich unbeschädigter Knollen mittlerer Größe (ca. 40-50 mm Sortierung) sowie die Abfüllung in Probegrößen von 51 Knollen (Abb. 6). Danach wurden die Versuchskartoffeln mit handelsüblicher weißer Wandfarbe, 1:1 verdünnt mit Wasser, eingefärbt. Die Färbung hat den einzigen Zweck, die Knollen nach der Verladung zusammen mit anderen Kartoffeln (Füllkartoffeln), auf dem Transportfahrzeug wiederzufinden. Die Farbe wurde im Maurerkübel gemischt, sodass die Probekartoffeln im Sack eingetaucht werden konnten (Abb. 6). Anschließend konnte die Farbe kurz abtropfen und die Proben in Vorkeimkisten gefüllt werden. Zur Abtrocknung standen die Knollen in einem separaten, beheizten Raum, bevor sie wieder in der belüfteten Lagerhalle platziert wurden.

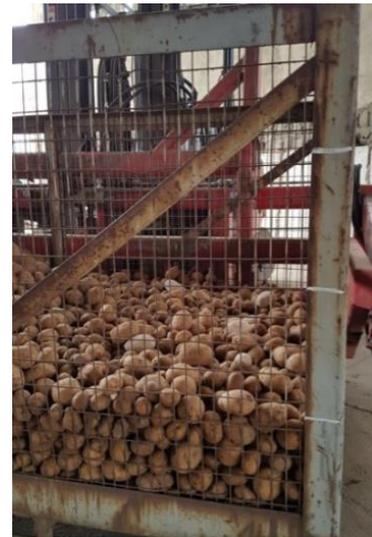
*Abbildung 7:
Kennzeichnung der
Füllschichten*

Die erste Einlageschicht befand sich bei 27 cm Füllhöhe, die zweite bei 54 cm und die dritte lag bei 81 cm Füllstand. Mit weißer Kreide wurden die Schichten an der Drahtkiste gekennzeichnet, sodass die Füllschichten bei jeder Verladung möglichst die gleiche Höhe hatten (Abb. 7).

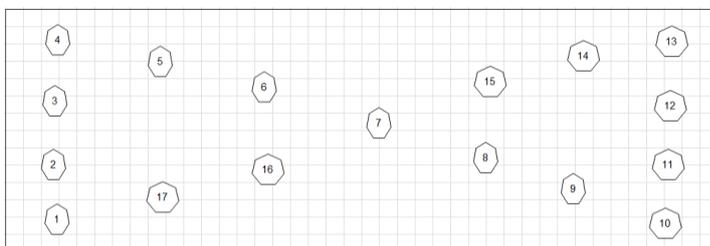
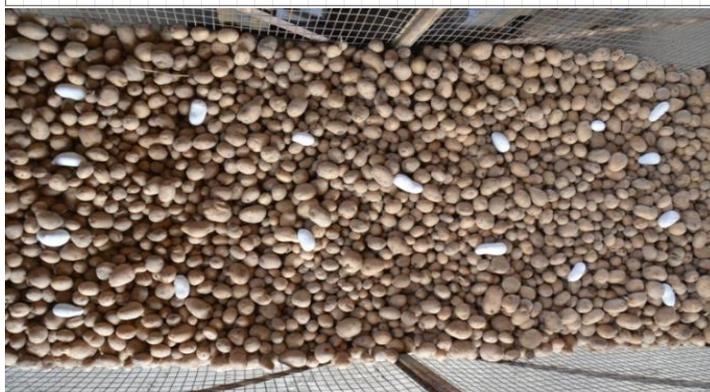
Abbildung 8: Skizze (oben) und tatsächliche Einlage (unten) der Versuchsknollen

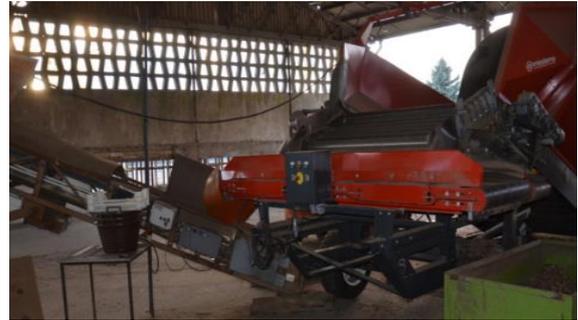
Abbildung 9: Annahmehunker, Spiralwalzen, Förderband

Die Verladestation in Dähre beinhaltet einen Annahmehunker, in welchen die zu verladenen Kartoffeln mit dem Gabelstapler aus der Kiste gekippt werden (Abb. 9). Anschließend laufen die Knollen über einen Spiralwalzenenterder, bevor sie auf dem Förderband in einem 45° Winkel hinauf zu den Fallsegeln transportiert werden. Durch die Fallsegel wird die Ware über viele kleine Fallstufen schonend auf den Anhänger abgelassen.

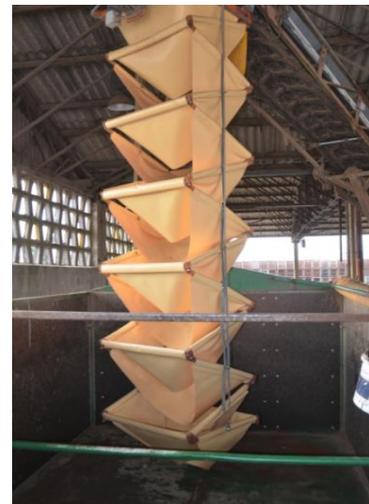
Abbildung 10: ausgefahrene Fallsegel

Der Abstand von einem Fallsegel zum nächsten beträgt 30 cm. Das unterste Fallsegel ist bei leerem Transportfahrzeug noch 20 cm vom Anhängerboden entfernt (Abb. 10). Insgesamt haben die Knollen eine Fallstrecke von 4 Metern, die jedoch durch die Fallsegel abgefangen wird. Bei dieser Verladevariante wurden die weißen Versuchsknollen nicht in die Drahtkiste eingelegt, sondern auf das Band platziert, welches zu den Fallsegeln hochfördert. Da in diesem Verfahren des Versuches lediglich die Wirkung des Fallsegels betrachtet wird und nicht die des Annahmehunkers sowie des Enterders, wurden die weißen Probeknollen für den Versuch in genau festgelegten Abständen unten auf das schräg fördernde Band zwischen Bunker und Fallsegel gelegt. Die

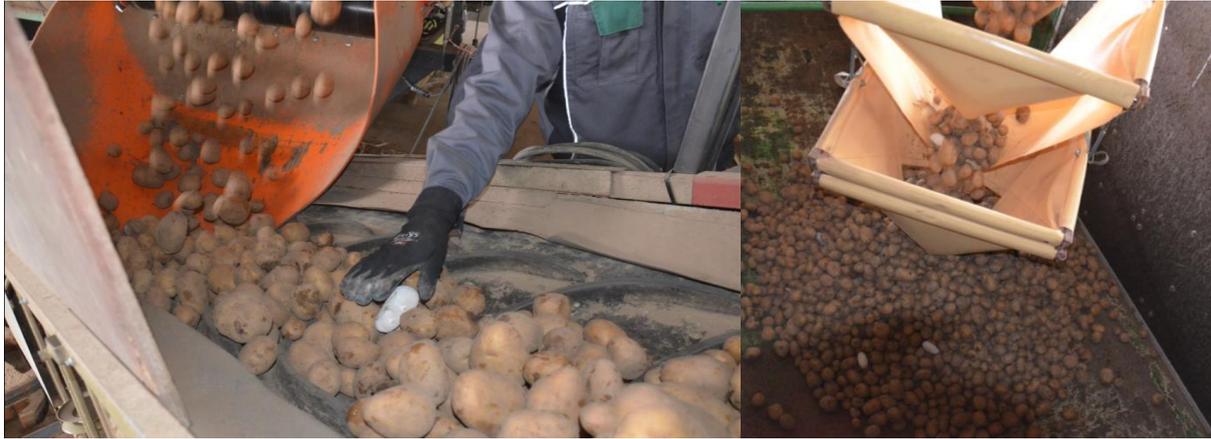
Abbildung 11: Auflegen der weißen Knollen (links) und Auftreffen auf dem Transportfahrzeug (rechts)

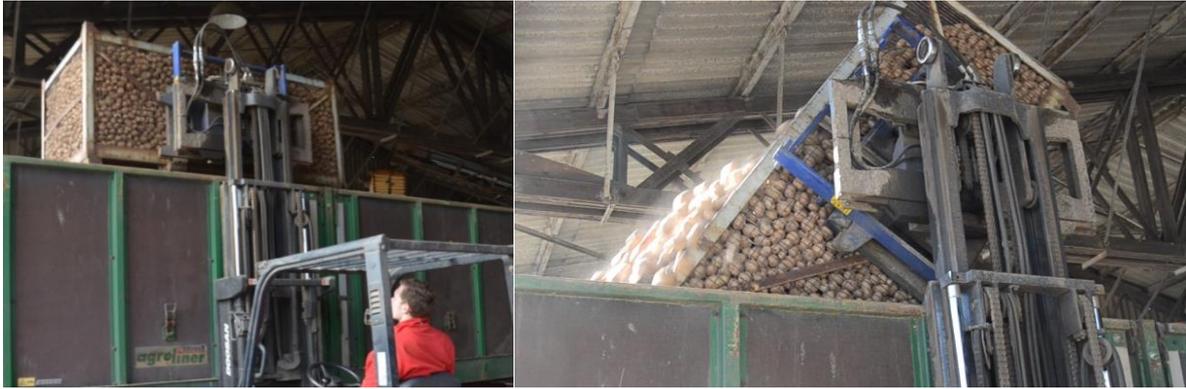
Abbildung 12: Ausgangsposition (links) und Drehvorgang der seitlichen Drehung (rechts)

Bei dieser Variante wurde die Drahtkiste mit dem serienmäßigen, seitlich drehenden Drehgerät des Gabelstaplers direkt über dem leeren Transportfahrzeug ausgekippt. Die Kiste drehte dabei seitlich um 180° . Es wurde dabei berücksichtigt, dass die Abstände des Gabelstaplers und der Kiste zum Transportmittel bei jeder Variante, Sorte und Wiederholung annähernd übereinstimmen (Abb. 12). Dies konnte mithilfe von Messungen und Kennzeichnungen am Anhänger sowie Gabelstapler realisiert werden. Der Fall der ersten Knolle innerhalb des Drehvorgangs wurde bei einer Höhe von 1,62 m über dem Anhängerboden gemessen. Die letzte Knolle fiel in einer Höhe von 1,42 m. Ebenso eine möglichst analoge Geschwindigkeit des Kippvorgangs jeder Variante wurde angestrebt. Diese konnte durch die Drehzahl des Gabelstaplers beeinflusst werden. Die Zeit für die Drehungen bewegte sich zwischen 10-12 Sekunden, was eine durchschnittliche Verladezeit von 11 Sekunden pro Kiste bedeutet. Einheitliche Bedingungen sind für die Vergleichbarkeit der Ergebnisse unerlässlich. Nach dem Verladevorgang folgte das Auslesen der weißen Versuchskartoffeln aus dem Anhänger. Der Anhänger wurde rückseitig an ein horizontal laufendes Förderband geschoben, etwas hoch gekippt und die Füllkartoffeln wurden über das Band wieder zurück in die Kiste gefüllt. Anschließend erfolgte sofort die Wiederbefüllung der Kiste mit der nächsten Probe weißer Knollen nach dem Einlagemuster in den drei Schichten.

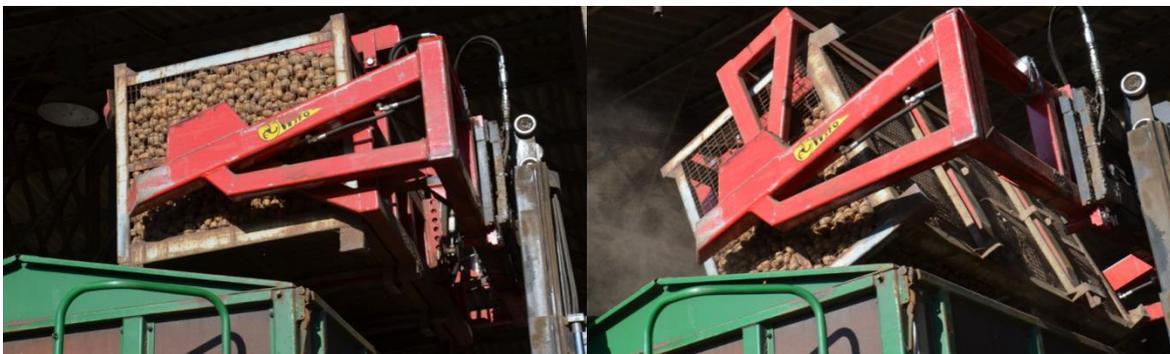
Abbildung 13: Ausgangsposition (links) und Drehvorgang der Verladung vornüber (rechts)

In der optimal möglichen Ausgangsposition befand sich die Unterkante der Kiste 1,70 m über dem Anhängerboden (Abb. 13). Die erste Knolle fiel aus einer Höhe von 2,20 m über dem Anhängerboden und die letzte verließ die Kiste in 1,60 m Höhe. Eine möglichst einheitliche Drehgeschwindigkeit jeder Variante wurde durch die Drehzahl des Gabelstaplers eingehalten. Die durchschnittliche Drehzeit betrug 9 Sekunden. Nach dem Verladevorgang erfolgte das Auslesen der weißen Knollen sowie die Wiederbefüllung der Kiste nach gleichem Muster, wie bei der Variante 3.

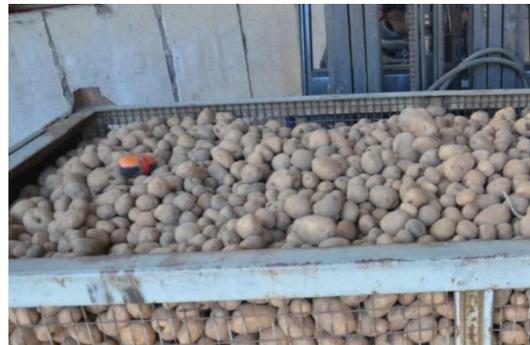
Abbildung 14: TuberLog oben in der Kiste platziert

Die Platzierung der TuberLog in der Kiste bzw. auf dem Förderband variierte. Bei Variante 2 wurde die elektronische Knolle jeweils viermal zu Beginn, in der Mitte und zum Ende des Gutstroms auf das Förderband abgelegt. Die Ablage in der Drahtkiste im Zuge der Varianten 3 und 4 erfolgte an unterschiedlichen Positionen nach dem Muster der Einlage der Beschädigungsproben sowie in den verschiedenen Schichten (Abb. 14).

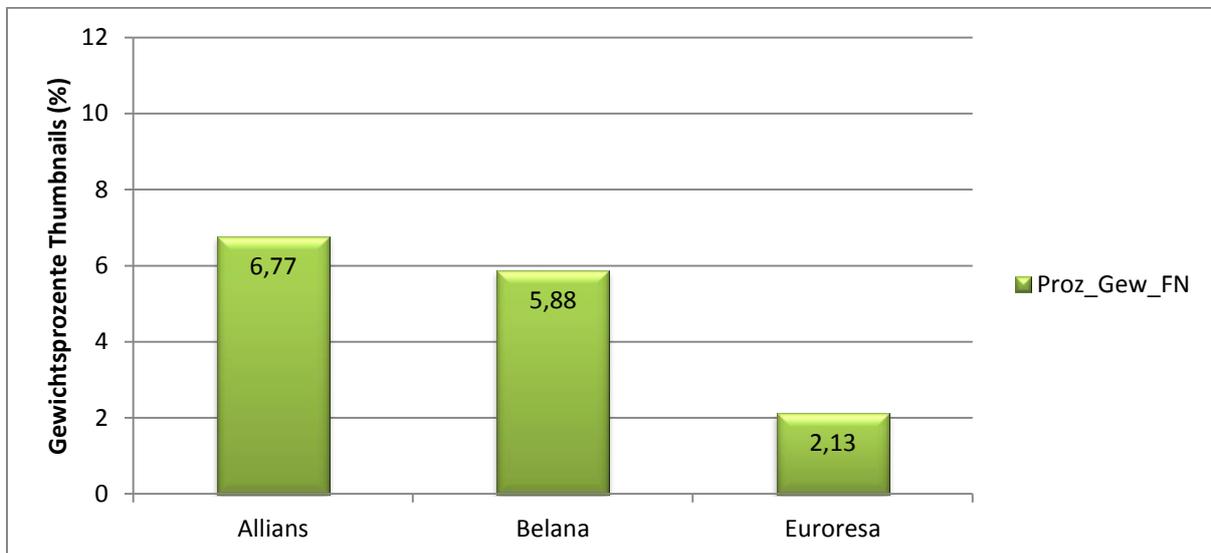
Abbildung 15: Gemittelte Gewichtsprozentage der Thumbnail-Cracks in Abhängigkeit der Sorte

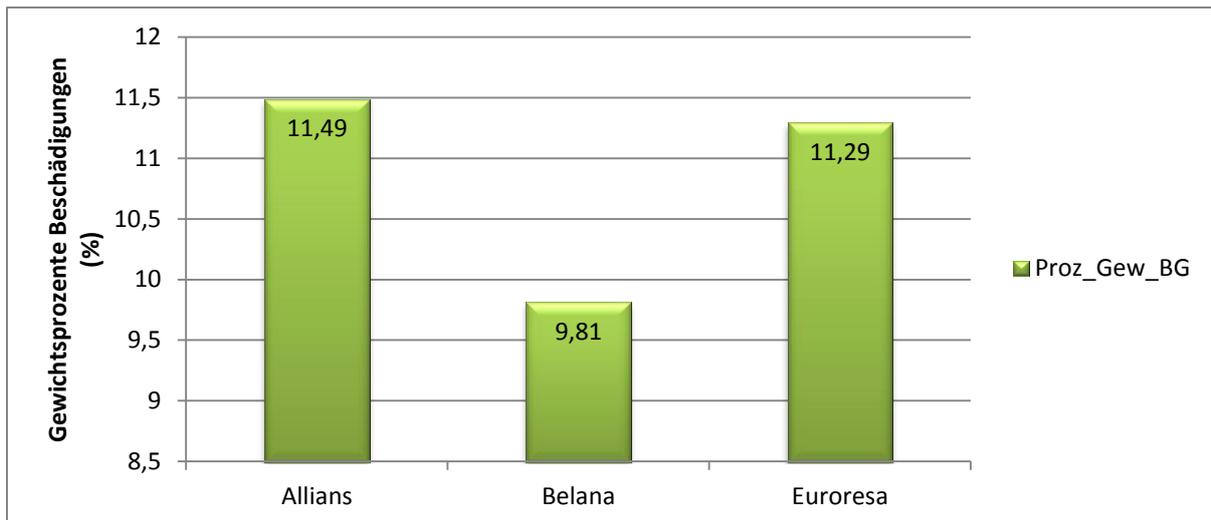
Abbildung 16: Gemittelte Gewichtsprozent der äußerlich beschädigten Knollen (ohne Thumbnails) in Abhängigkeit der Sorte

Betrachtet man die Gewichtsprozent der Thumbnails und der weiteren äußeren Defekte zusammen, stellt sich heraus, dass die Sorte ‚Allians‘ eine höhere Empfindlichkeit für äußere Beschädigungen aufzeigt und ‚Euroresa‘ den größten Anteil äußerlich unbeschädigter Knollen vorweist (Abb. A1a). Dem Ergebnis der Varianzanalyse ist zu entnehmen, dass die Sorten sich in den untersuchten Parametern der äußeren Schädigungen signifikant unterscheiden. In Abbildung A1a im Anhang ist der gemittelte Gewichtsanteil äußerlich unbeschädigter Knollen vom Gesamtgewicht für die drei Sorten dargestellt. Dieser bestätigt, dass ‚Euroresa‘ im Versuch die geringste äußere Beschädigungsrate zeigt. ‚Allians‘ wurde äußerlich am beschädigungsreichsten bonitiert.

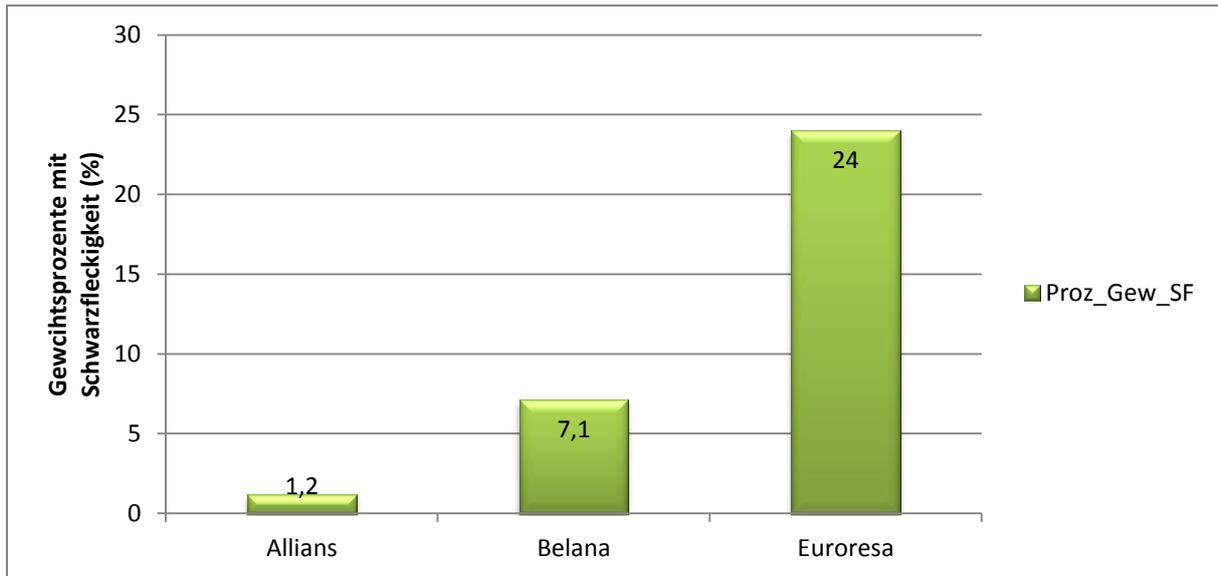
Abbildung 17: Gemittelte Gewichtsprozent der verfärbten Knollen in Abhängigkeit der Sorte

Bei der Untersuchung der Schwarzfleckigkeit an den Knollen wurde deutlich, dass die Sorte ‚Allians‘ sichtlich weniger Knollenverfärbungen aufzeigt, als die anderen beiden Sorten. ‚Euroresa‘ weist eindeutig am meisten Verfärbungen vor. Anhand der mittleren Gewichte aller Proben wurde dies in Abbildung 17 verdeutlicht. ‚Allians‘ zeigte einen verschwindend geringen Anteil verfärbter Knollen von durchschnittlich 49,06 g bei 3934,18 g Probengesamtgewicht im Mittel der Proben, was einen prozentualen Wert von 1,2 % verfärbten Knollen ergibt. ‚Belana‘ überbot diesen Wert mit durchschnittlich 234,51 g bei gemitteltem 3320,75 g Probengesamtgewicht. Das ergibt 7,1 % verfärbte Kartoffeln im Mittel der Proben. ‚Euroresa‘ liegt mit einem durchschnittlichen Anteil von 787,25 g bei 3279,38 g gemitteltem Gesamtgewicht aller Proben und 24 % eindeutig höher im prozentualen Anteil verfärbter Knollen.

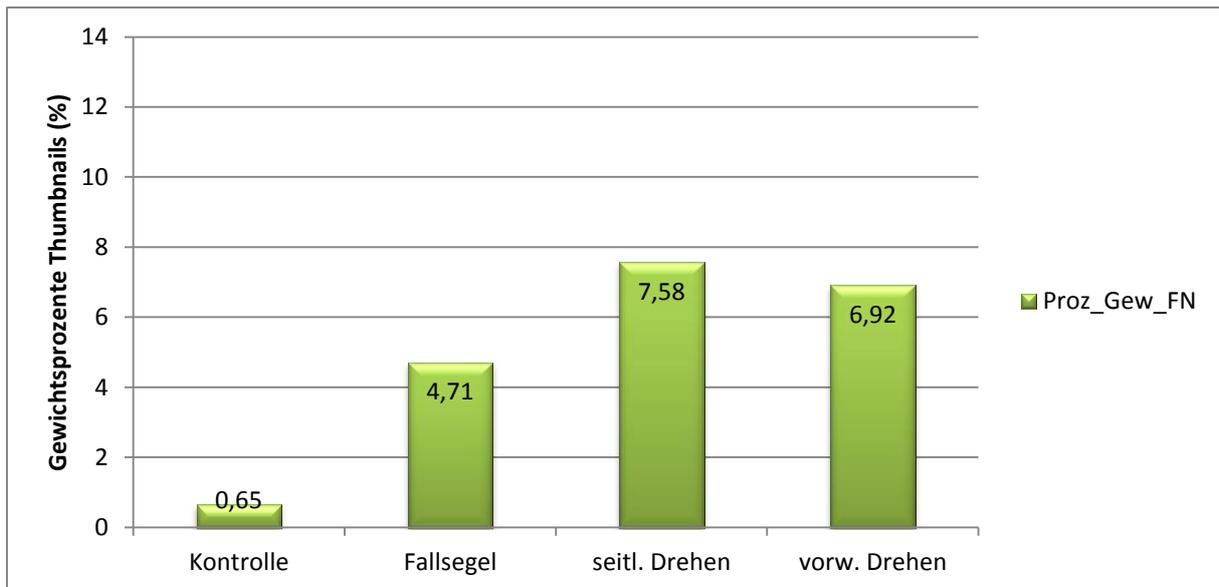
Abbildung 18: Gemittelte Gewichtsprozent der Thumbnail-Cracks in Abhängigkeit des Verladeverfahrens

Der Abbildung 18 ist zu entnehmen, dass die Unterschiede zwischen den Verfahren, was die Thumbnail-Verletzungen betrifft, geringfügig sind. Dennoch treten beim Fallsegel erkennbar weniger halbmondförmige Schalenrisse auf, als bei den kistendrehenden Verfahren. Der seitliche Drehvorgang zeigt geringfügig mehr Thumbnail-Verletzungen, als der Drehvorgang vorwärts. Dies spiegelt sich ebenfalls in der Auswertung der Anzahl der Thumbnails je Probe wieder. Ein Vergleich des Minimum und Maximum des Konfidenzintervalls sowie dem Mittelwert und der Standardabweichung im Mittel der Proben ist in einer veranschaulichenden Darstellung im Anhang in Abbildung A3 zu finden.

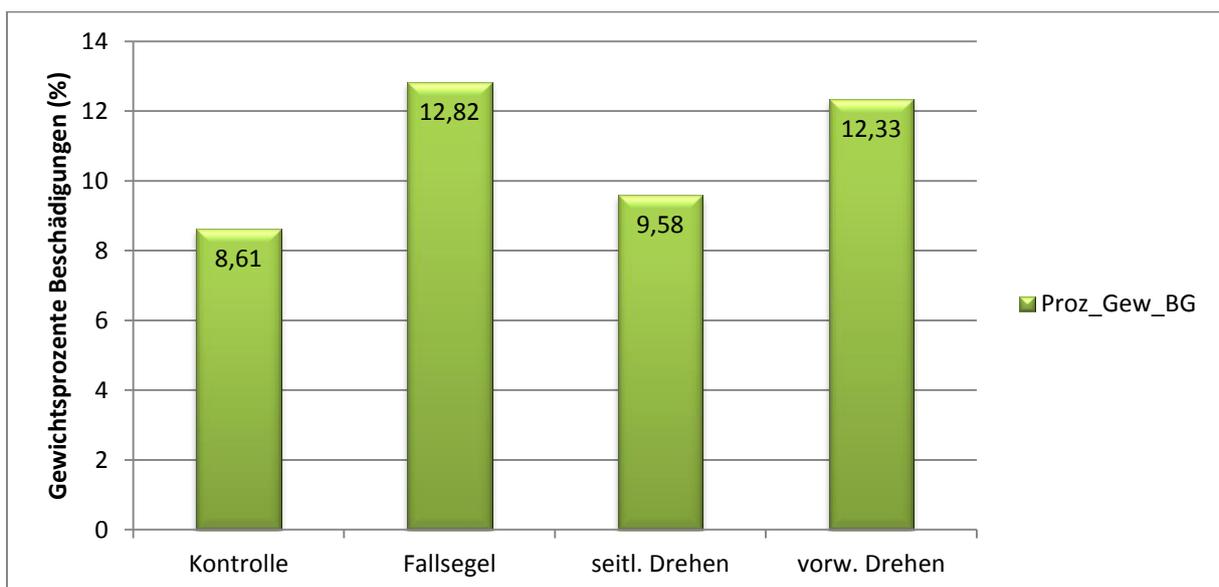
Abbildung 19: Gemittelte Gewichtsprozent der äußerlich beschädigten Knollen (ohne Thumbnails) in Abhängigkeit des Verladeverfahrens

Der Vergleich der äußeren Beschädigungen zeigt noch enger zusammenliegende Werte zwischen den Varianten. Hier ist hervorzuheben, dass die Kontrolle eine ungewöhnlich hohe Beschädigungsrate vorweist. Weiterhin fällt auf, dass das Verfahren mittels Fallsegel im Gegensatz zu den wenigen Thumbnail-Cracks, eine relativ hohe Beschädigungsrate anzeigt. Die Kistendrehung vorwärts weist hier die höchste Beschädigungsrate vor. Anhand der Gewichtsprozentage in Abb. 19 noch nicht erkennbar, sind diese Beobachtungen im Vergleich der Anzahl der äußeren Beschädigungen je Probe, anhand von Minimum, Maximum des Konfidenzintervalls sowie Mittelwert und Standardabweichung in der ausführlichen Abbildung A4 im Anhang bestätigt.

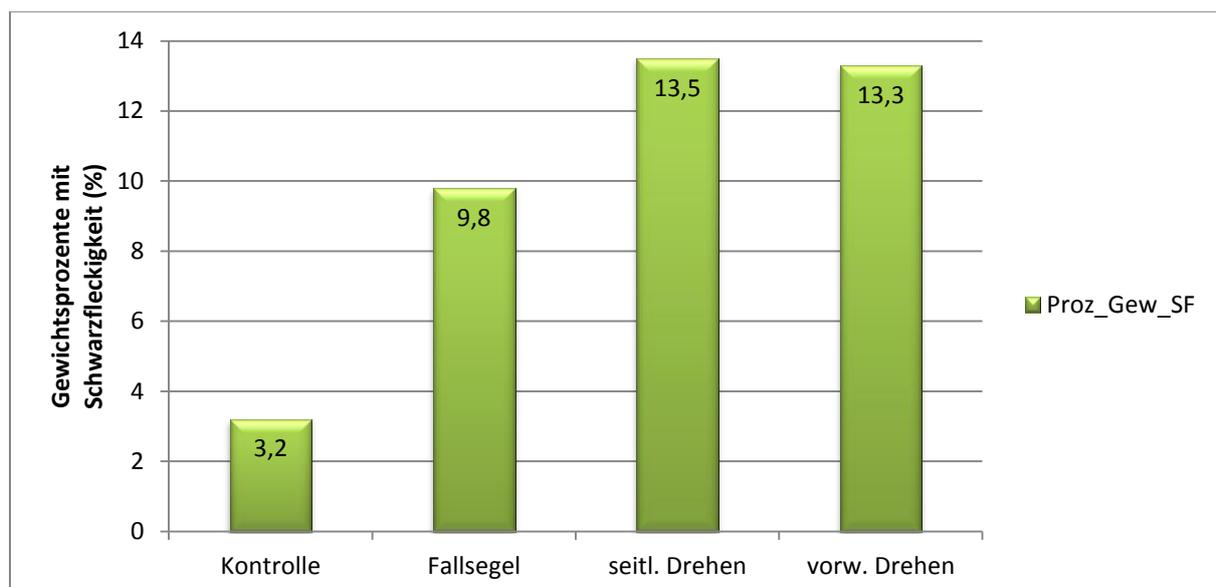
Abbildung 20: Gemittelte Gewichtsprozentage der verfärbten Knollen in Abhängigkeit des Verladeverfahrens

Ein Vergleich anhand der Gewichtsprozentage ist in der Abbildung 20 dargestellt. Zusätzlich ist im Anhang in Abbildung A5 ein Vergleich der Anzahl schwarzfleckiger Knollen je Probe anhand von Minimum und Maximum des Konfidenzintervalls sowie dem Mittelwert und der Standardabweichung dargelegt. In Abbildung A6 sind nach gleichem Auswertungsmuster die prozentual verfärbten Flächen der Knollen im Mittel der Proben dargestellt.

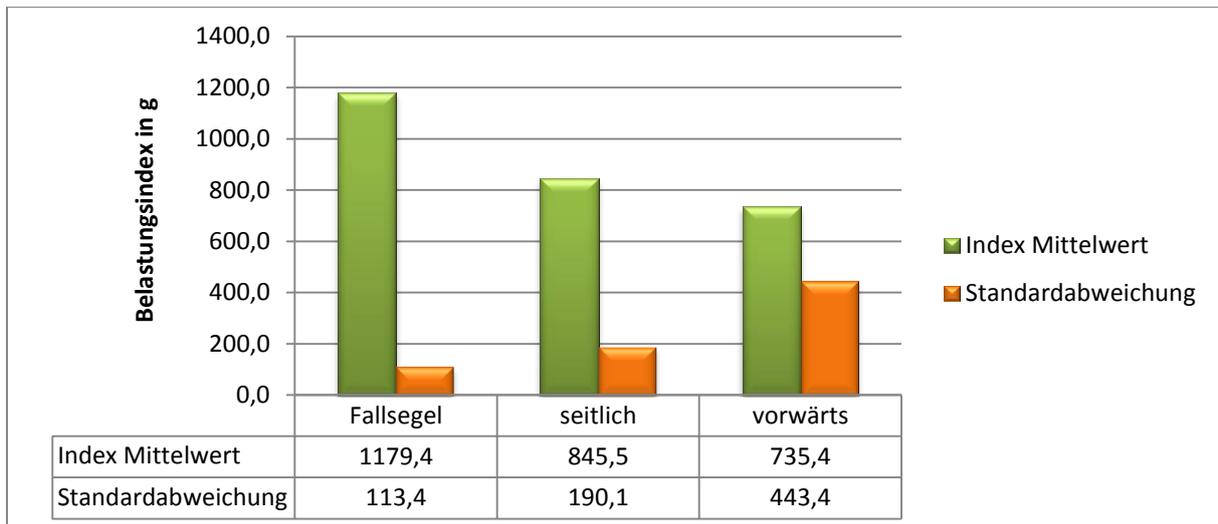
Abbildung 21: Mittelwerte und Standardabweichungen des Belastungsindex aller Verladevarianten

Relativierend ist auch zu erwähnen, dass die Streuung beim vorwärts drehenden Verfahren sehr hoch ist. Daraus ist zu schließen, dass die Knollen neben schwächeren Stoßintensitäten auch sehr starken mechanischen Belastungen ausgesetzt waren. Die Mittelwerte der Belastungen sowie deren Standardabweichungen sind in der Abbildung 21 aufgeführt.

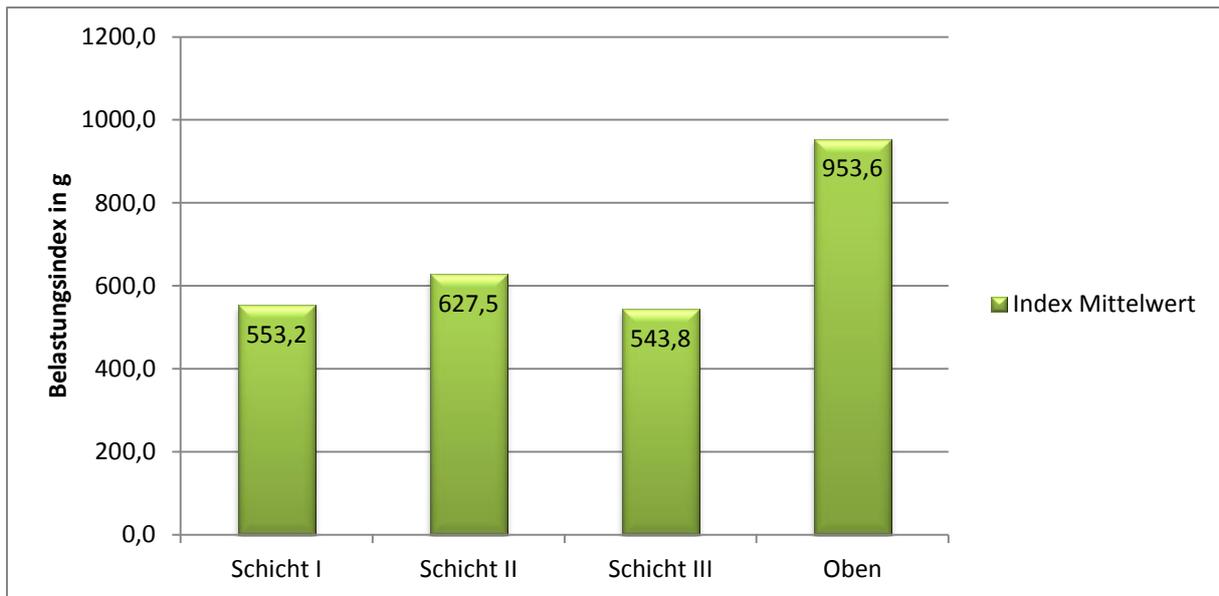
Abbildung 22: Belastungsindex in verschiedenen Schichten der Kiste

Verglichen wurden ebenfalls die Belastungsintensitäten in verschiedenen Schichten in der Kiste (siehe Abb. 7). Dabei wurde die elektronische Knolle abwechselnd in die drei Schichten platziert sowie ganz oben auf die Kartoffeln gelegt (Abb. 14). Erwartungsgemäß zeigten die Messungen der oben in die Kiste platzierten TuberLogs im Mittel die stärksten Stoßbelastungen an. Die Messwerte der anderen drei Schichten wiesen weniger Belastungen vor. Die Unterschiede zwischen den Schichten I bis III sind marginal und daher zu vernachlässigen. In Abbildung 22 sind die gemittelten Belastungsintensitäten im Vergleich der vier Schichten zu sehen.

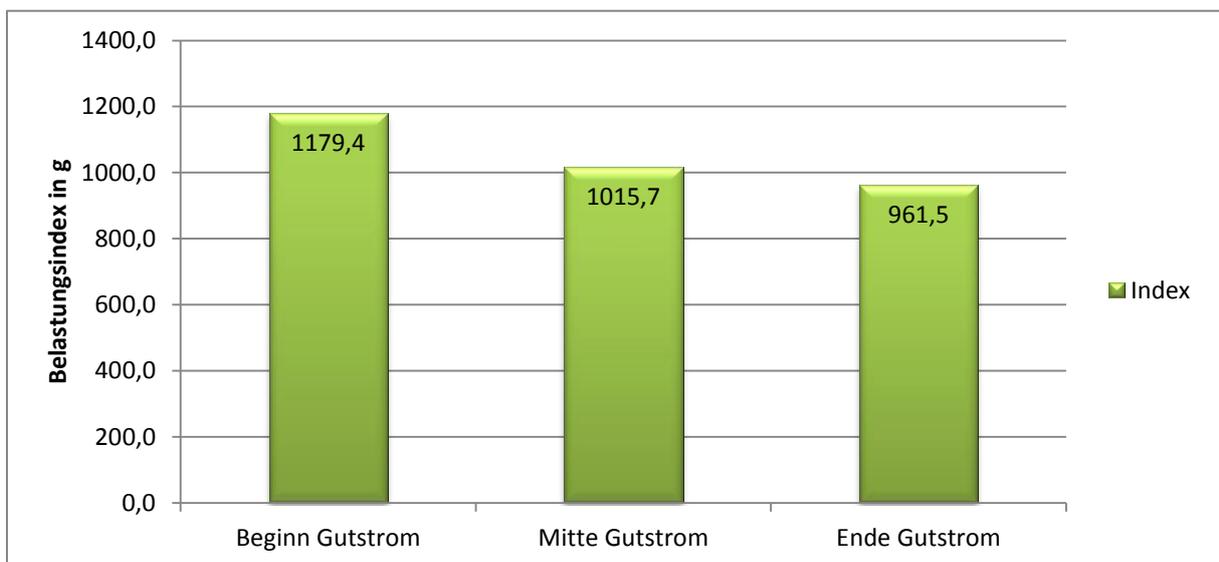
Abbildung 23: Belastungsindex der verschiedenen Ablagepositionen auf dem Förderband

Zudem wurde die Ablage der TuberLog auf das Förderband im Zuge des Verfahrens Fallsegel variiert. Die vergleichende Auswertung ergab erwartungsgemäß eine erhöhte Belastungsintensität, wenn die elektronische Knolle zu Beginn des Gutstroms auf das Förderband platziert wurde. Die geringste Stoßbelastung zeigte die Knolle bei Platzierung am Ende des Gutstromes an. Allerdings ist erwähnenswert, dass die Unterschiede der mechanischen Belastung zwischen den Ablagepositionen sehr gering sind und daher nur bedingt aussagekräftig. Die Abbildung 23 zeigt einen Vergleich der Belastungsintensitäten der untersuchten Positionen.

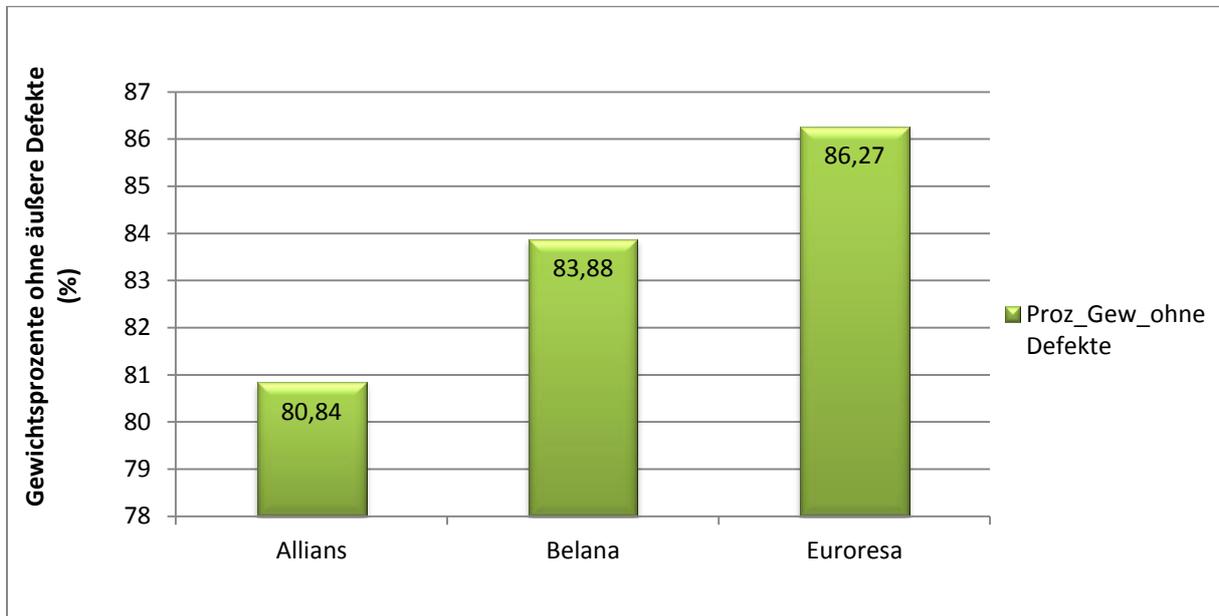
Abbildung A 1a: Mittlere Gewichtsprozente der Kartoffelknollen ohne äußere Knollenschäden in Abhängigkeit der Sorte

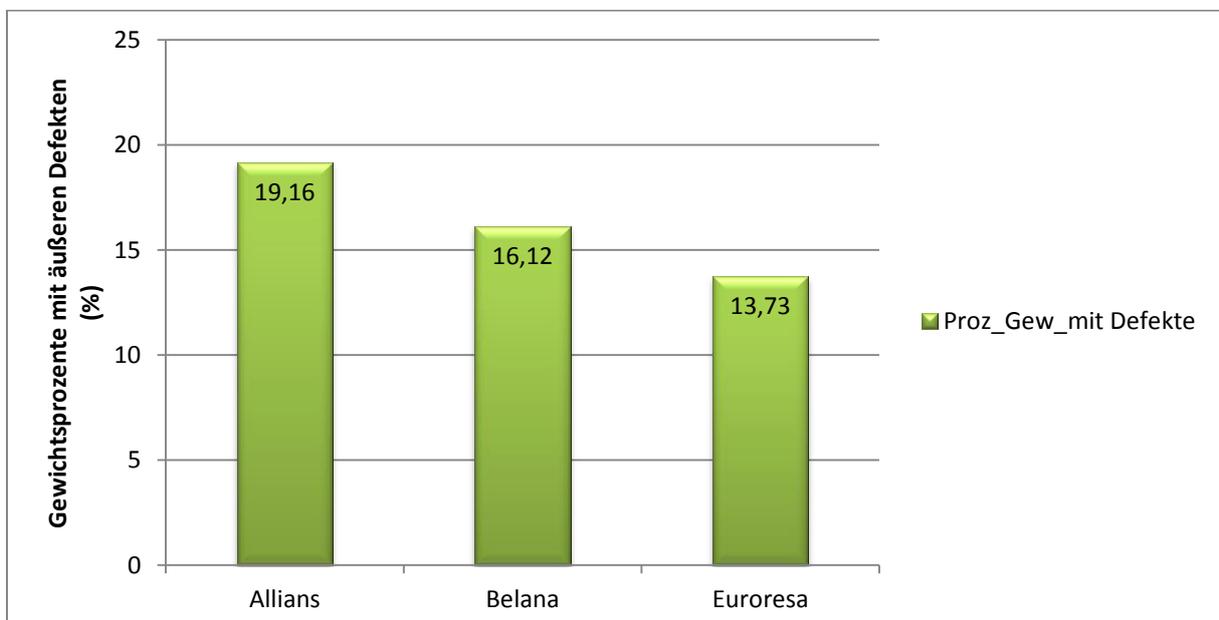
Abbildung A 1b: Mittlere Gewichtsprozente der Kartoffelknollen mit äußeren Knollenschäden in Abhängigkeit der Sorte

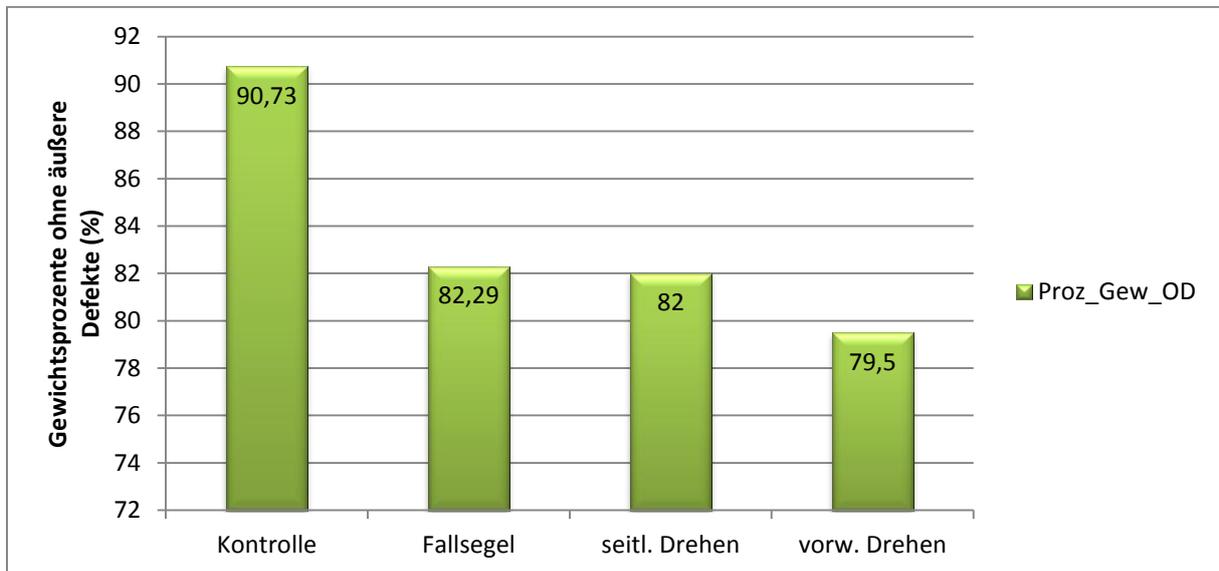
Abbildung A 2: Mittlere Gewichtsprozente der Knollen ohne äußere Knollenschäden in Abhängigkeit vom Verladeverfahren

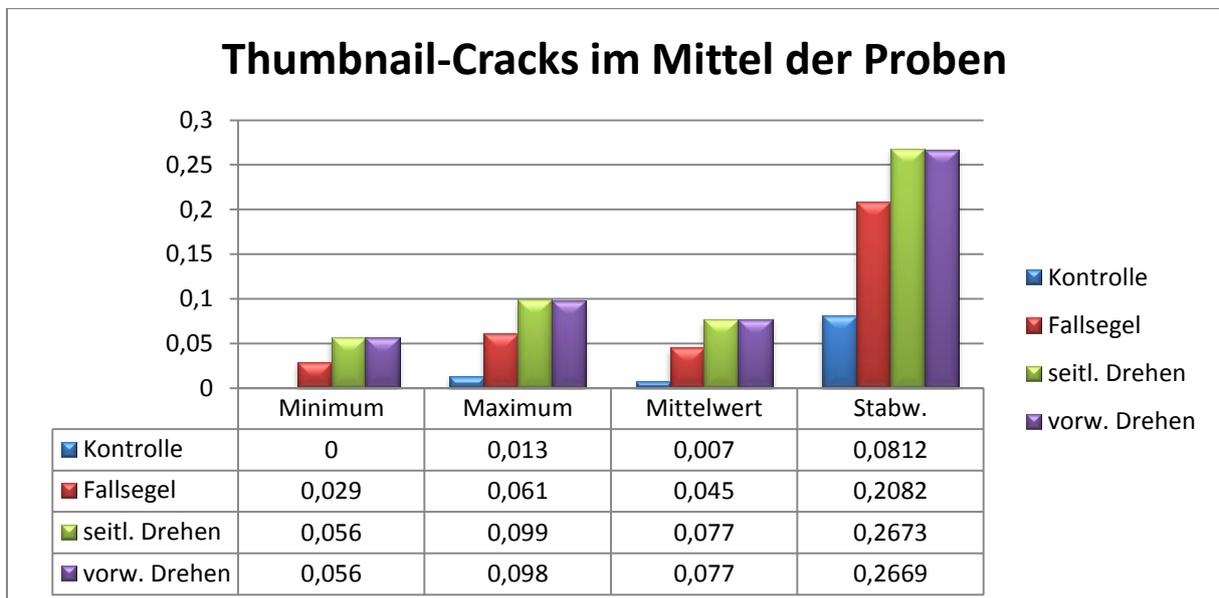
Abbildung A 3: Mittleres Konfidenzintervall (Minimum, Maximum), Mittelwerte und Standardabweichungen der Thumbnail-Cracks in Abhängigkeit der Verladevariante

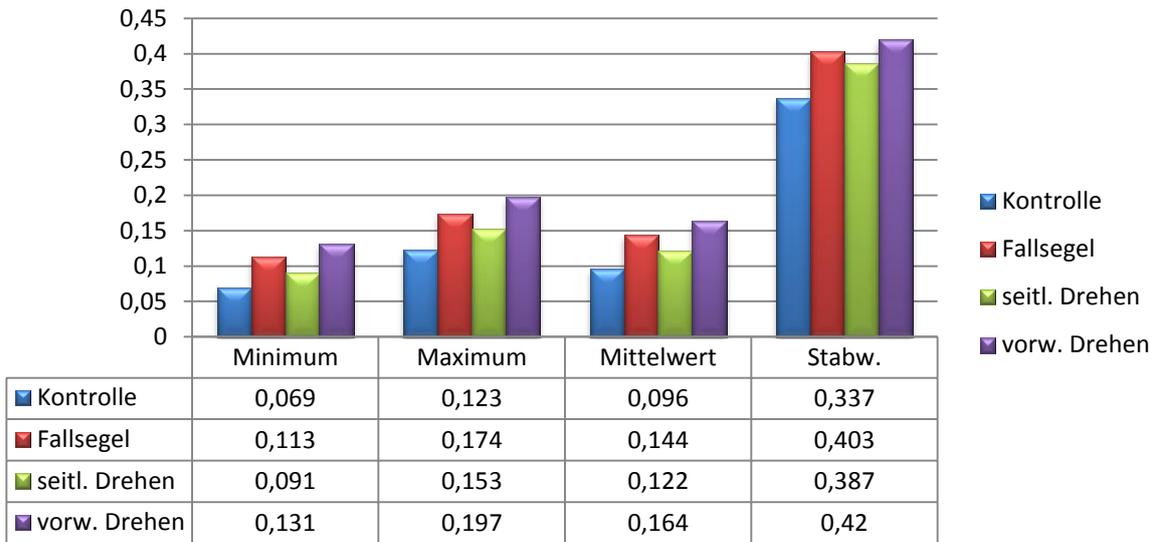
Abbildung A 4: Mittleres Konfidenzintervall (Minimum, Maximum), Mittelwerte und Standardabweichungen der äußeren Beschädigungen in Abhängigkeit der Verladevariante

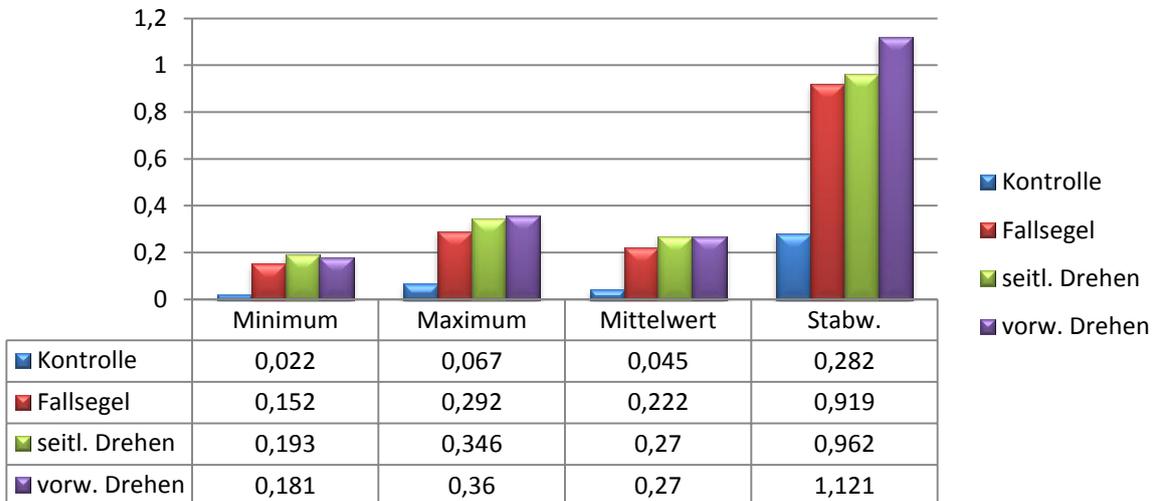
Abbildung A 5: Mittleres Konfidenzintervall (Minimum, Maximum), Mittelwerte und Standardabweichungen der Anzahl schwarzfleckiger Stellen in Abhängigkeit der Verladevariante

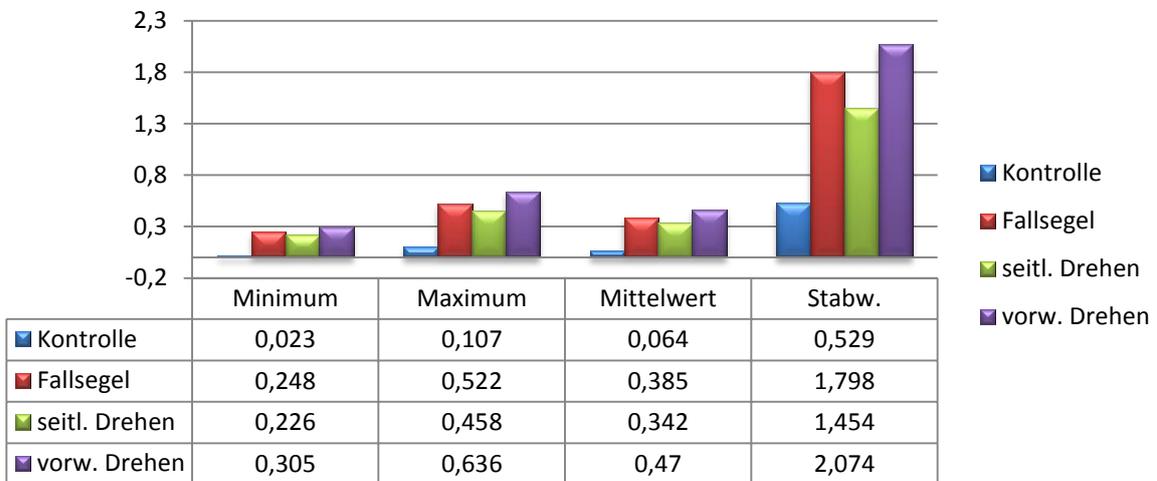
Abbildung A 6: Mittleres Konfidenzintervall (Minimum, Maximum), Mittelwerte und Standardabweichungen der prozentual schwarzfleckigen Fläche in Abhängigkeit der Verladevariante

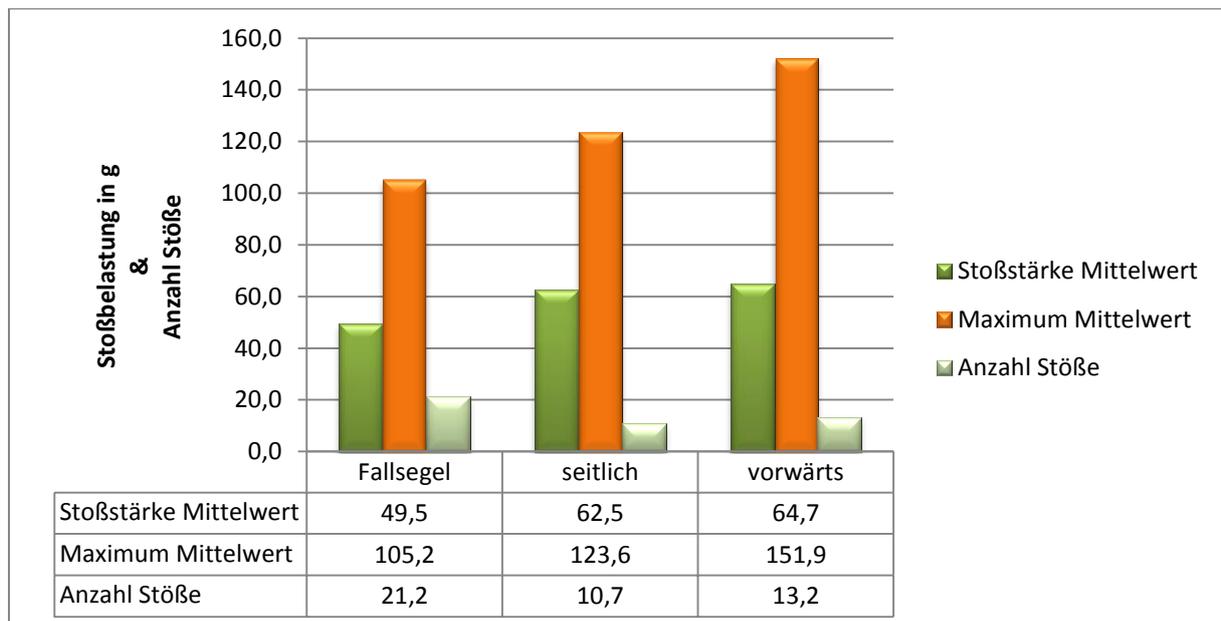
Abbildung A 7: Mittlere Stoßstärke, mittlere maximale Stoßkraft und Anzahl der Stöße der elektronischen Messung mittels TuberLog in Abhängigkeit der Verladevariante
