# BACHELORARBEIT

Hochschule Anhalt (FH)  
Hochschule für angewandte Wissenschaften

## **Feldwege im Wandel**

**Historischer Abriss zur Entwicklung der Feldwege im Raum Neugattersleben,  
die Bedeutung von Feldwegen in Kulturlandschaften sowie  
die Erstellung eines Erfassungsbogens für Feldwege**

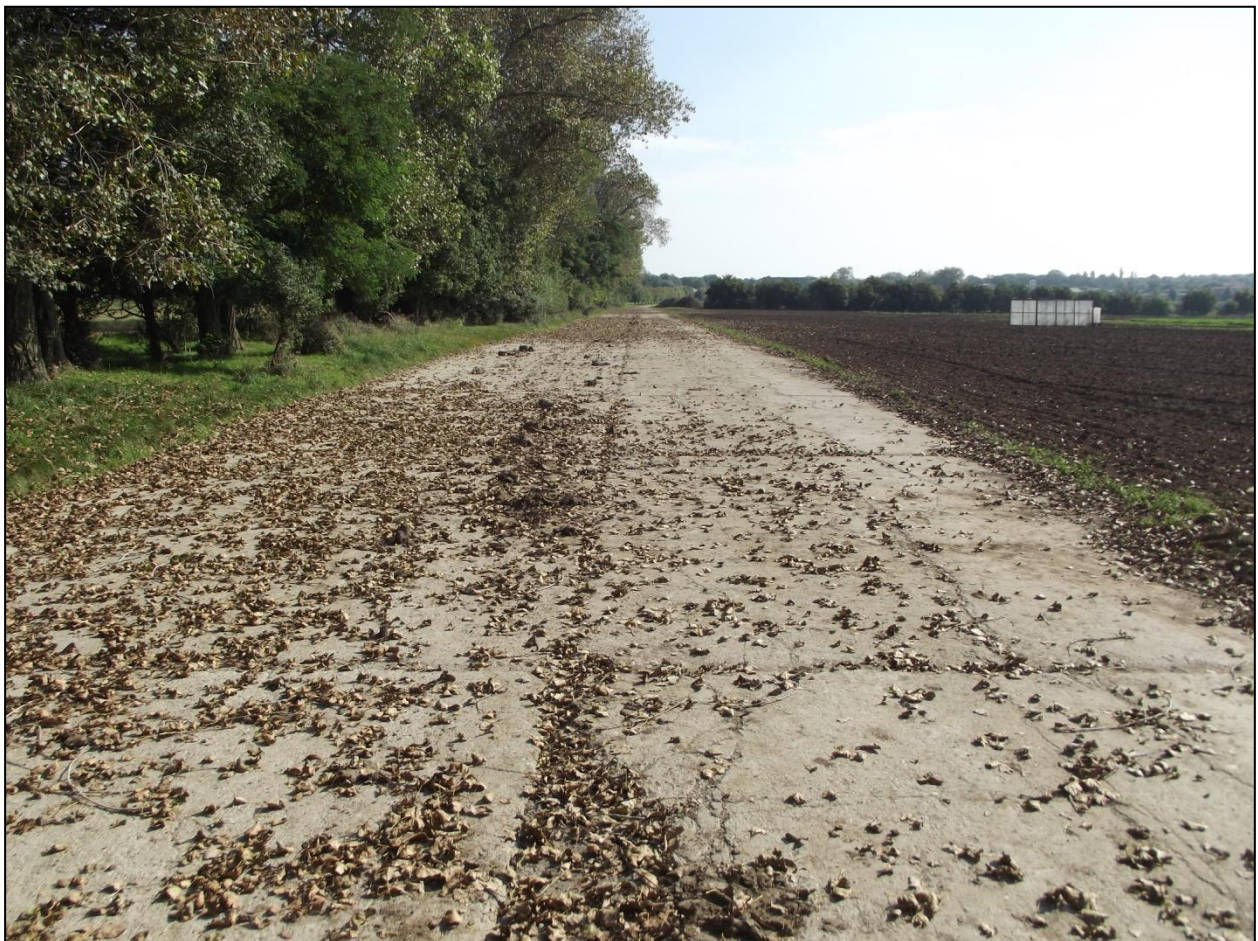
Abbildung 8: Beispiel für einen zweistreifigen Feldweg (Aufnahmepunkt 14) (BAUTZ 18.09.2014)

Da Feldwege keine überörtliche Bedeutung haben, ist zu erwarten, dass die Mehrheit der Wege einstreifig ist. Dies hat sich im Untersuchungsraum bestätigt. Nur 4 Aufnahmepunkte besitzen zweistreifige Wegbreiten. Auch für größere Bewirtschaftungsmaschinen sind demnach einstreifige Wege ausreichend. Schmalere Wege haben eine geringere zu erwartende Verkehrsdichte und stellen eine kleinere Gefahr für Tiere dar, welche den Weg überqueren oder auf ihm verweilen. Außerdem ist der Effekt der Zerschneidung der Lebensräume geringer.

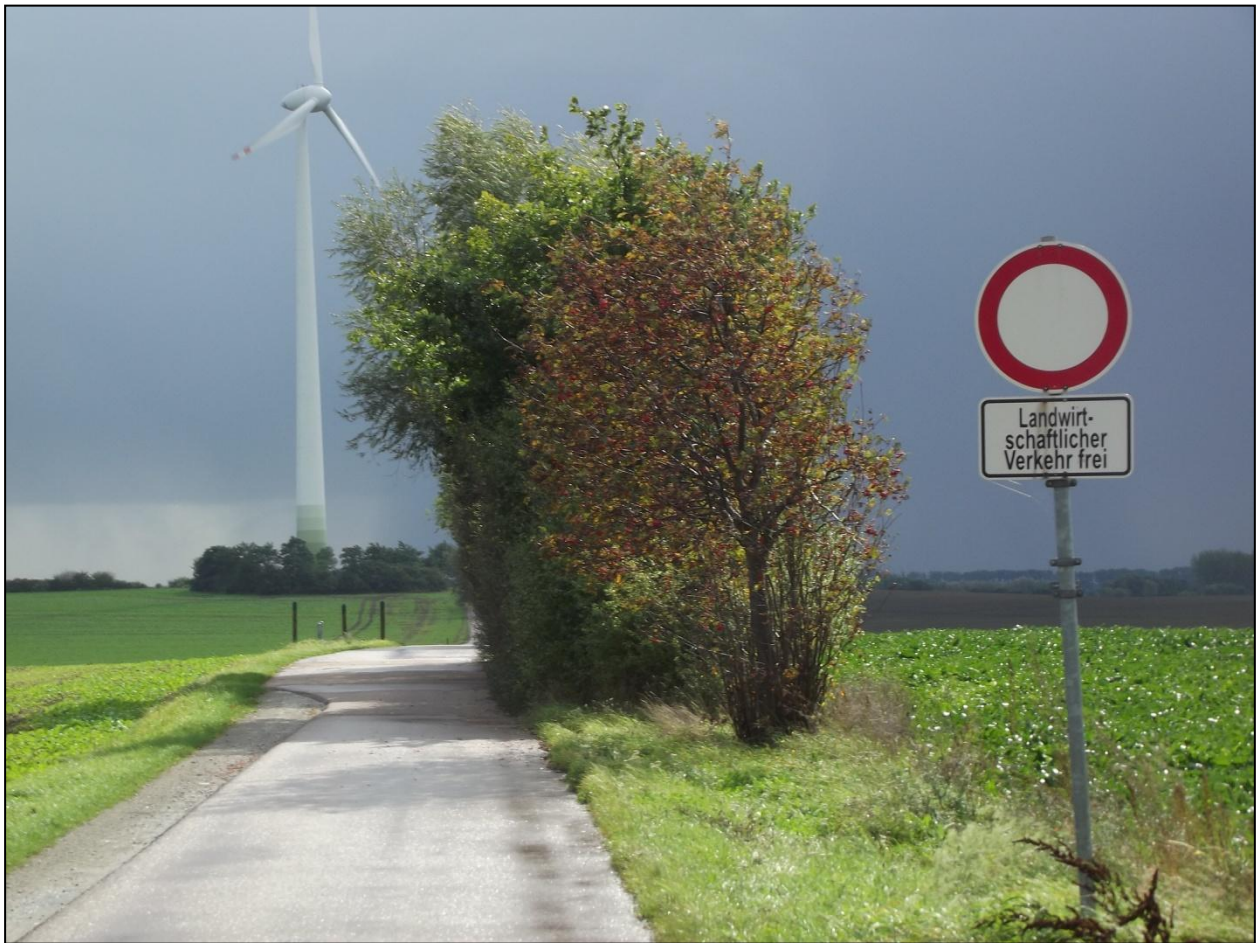
Abbildung 9: Beispiel für einen einstreifigen Feldweg (Aufnahmepunkt 60) (BAUTZ 22.09.2014)

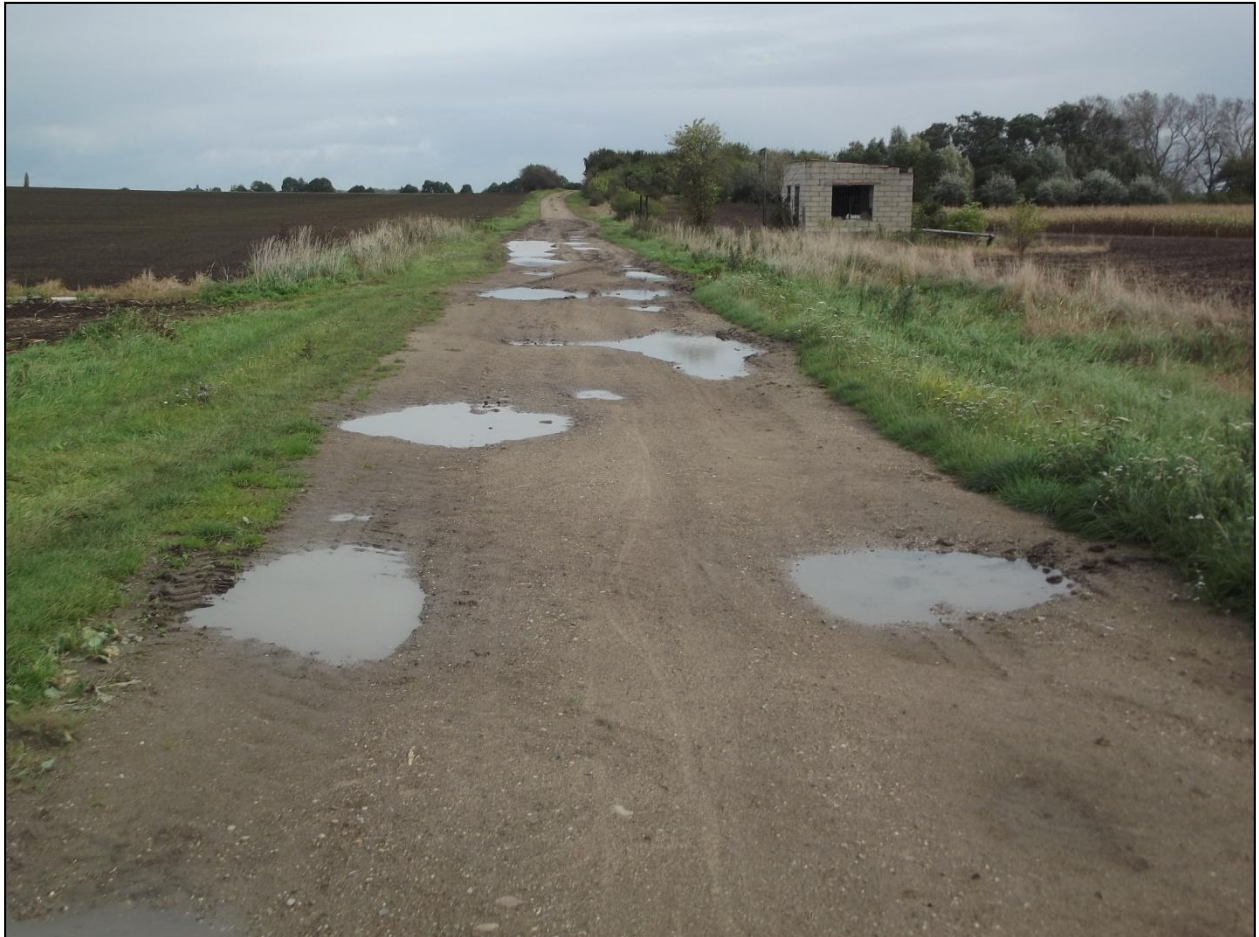
Abbildung 11: Beispiel für viele Schlaglöcher (Aufnahmepunkt 64) (BAUTZ 22.09.2016)

Der Zustand des Feldweges spielt auch aus naturschutzfachlicher Sicht eine Rolle. Beispielsweise können zu tiefe Fahrstreifen der Reifenspuren zu verstärkten Wassererosionen und Ausschwemmungen führen. Das Vorhandensein von tiefen oder großen Schlaglöchern oder Absenkungen erzeugt nach großen Niederschlägen Pfützen, welche vielen Tieren Trinkmöglichkeiten bieten, oder sogar als temporäre Laichgewässer für Amphibien und Insekten dienen.

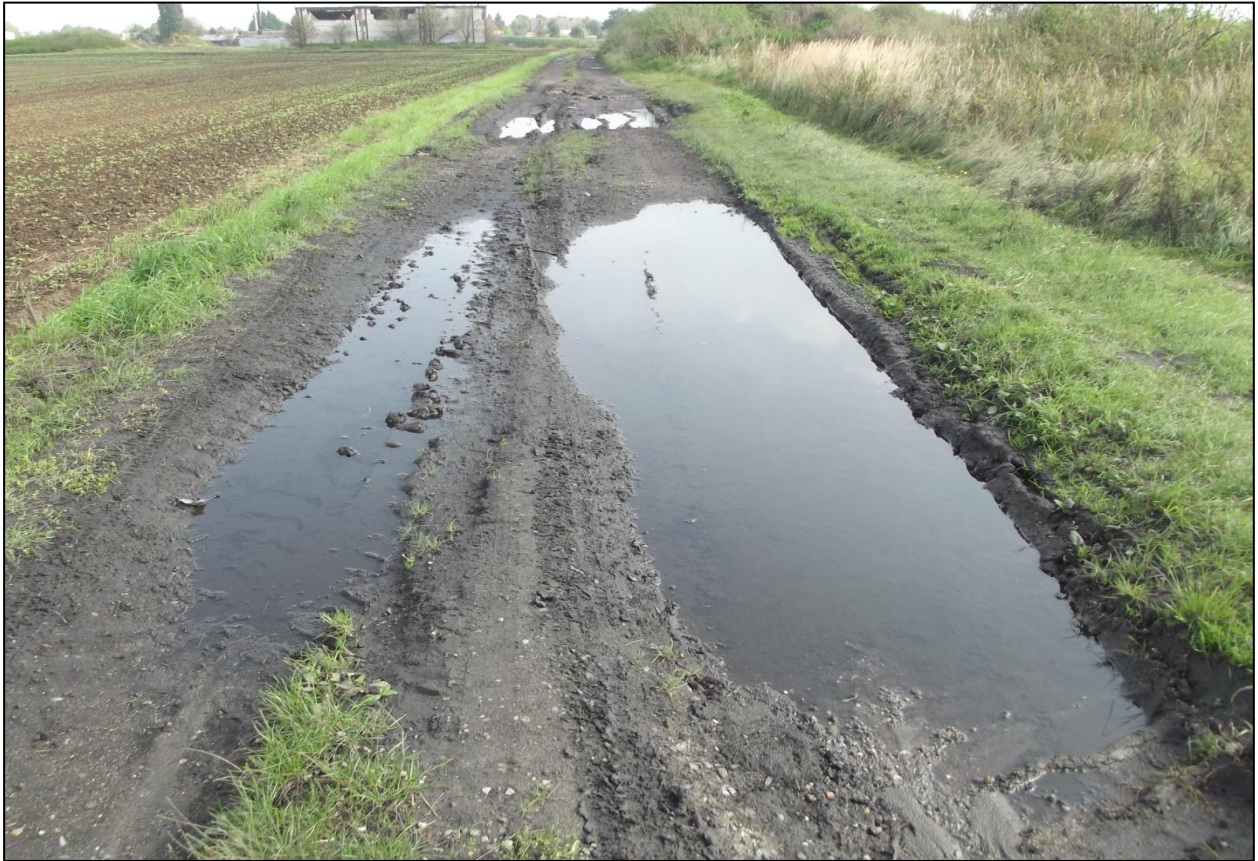
Abbildung 12: Beispiel für ein großes Schlagloch (Aufnahmepunkt 22) (BAUTZ 20.09.2016)

Einige Wege weisen zwar keine oder nur wenige Schlaglöcher auf, dafür aber auffällig viele im Kreuzungsbereich. Diese bekamen trotzdem die Angabe „wenig“ bzw. „mäßig“. Um zu verhindern, dass derartigen Gegebenheiten zu wenig Beachtung geschenkt wird, wurden diese als Besonderheit vermerkt. Bei Feldwegen, die lediglich ein großes bzw. tiefes Schlagloch aufweisen, wurde ebenso verfahren.

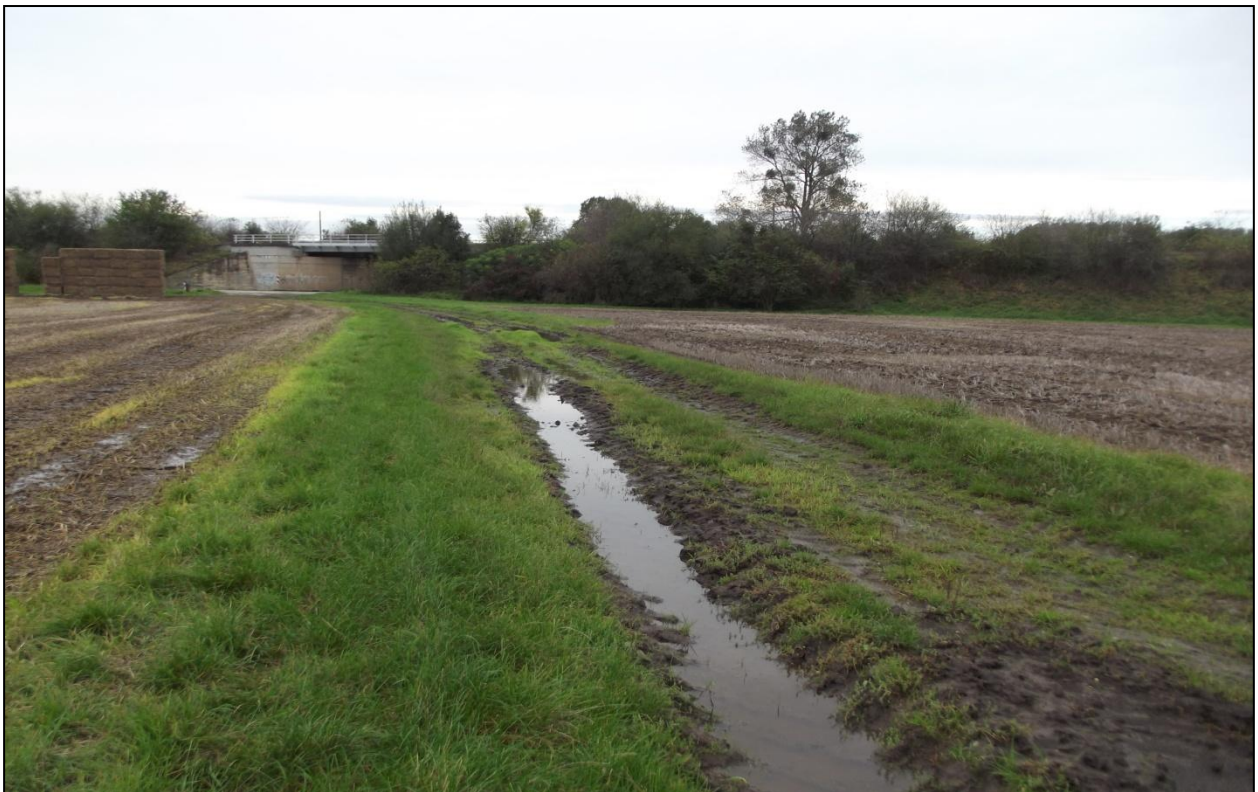
Abbildung 13: Beispiel für tiefe Spurrillen durch schwere Fahrzeuge (Aufnahmepunkt 57) (BAUTZ 21.09.2014)

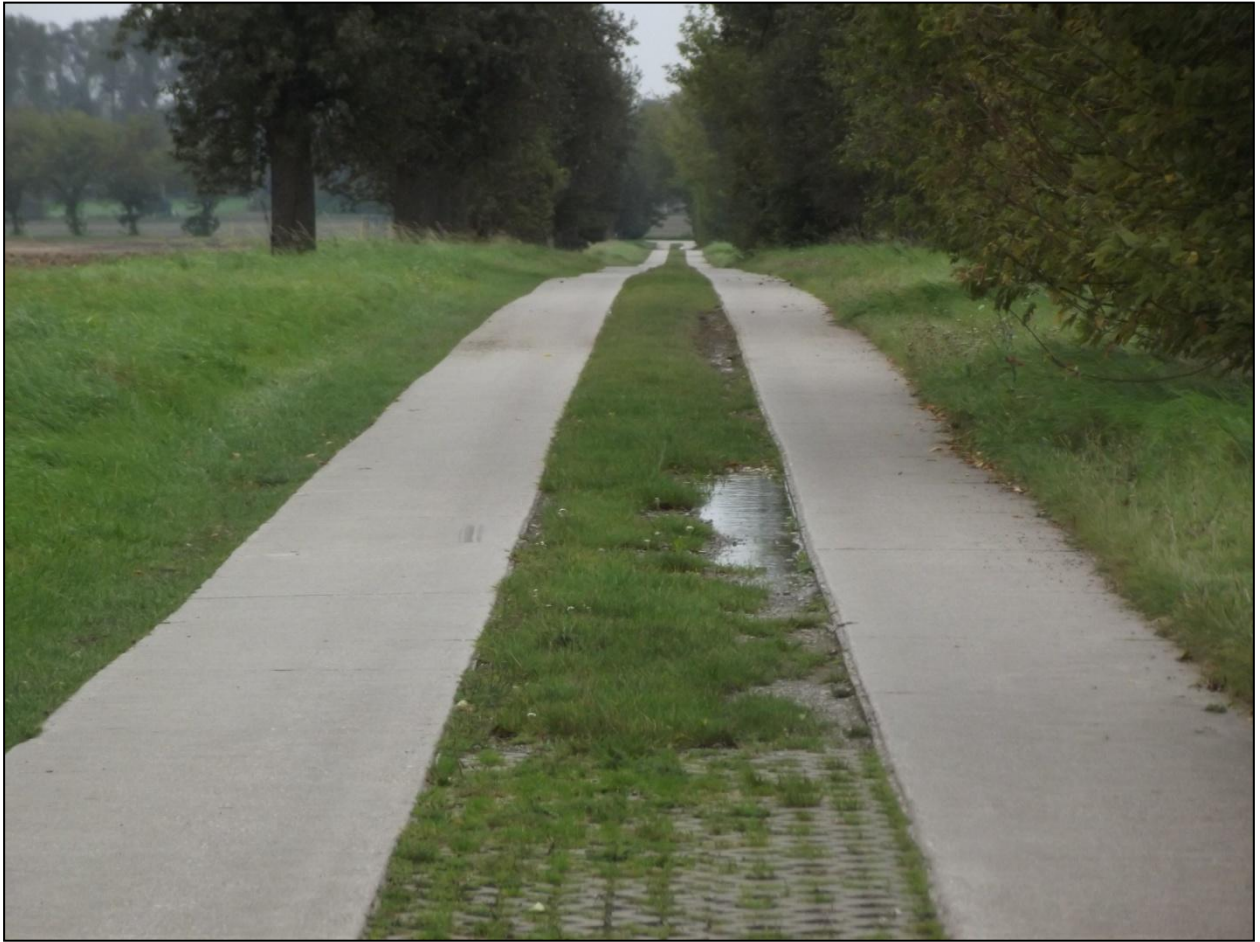
Abbildung 15: Beispiel für Spurbahnen (Aufnahmepunkt 46) (BAUTZ 21.09.2014)

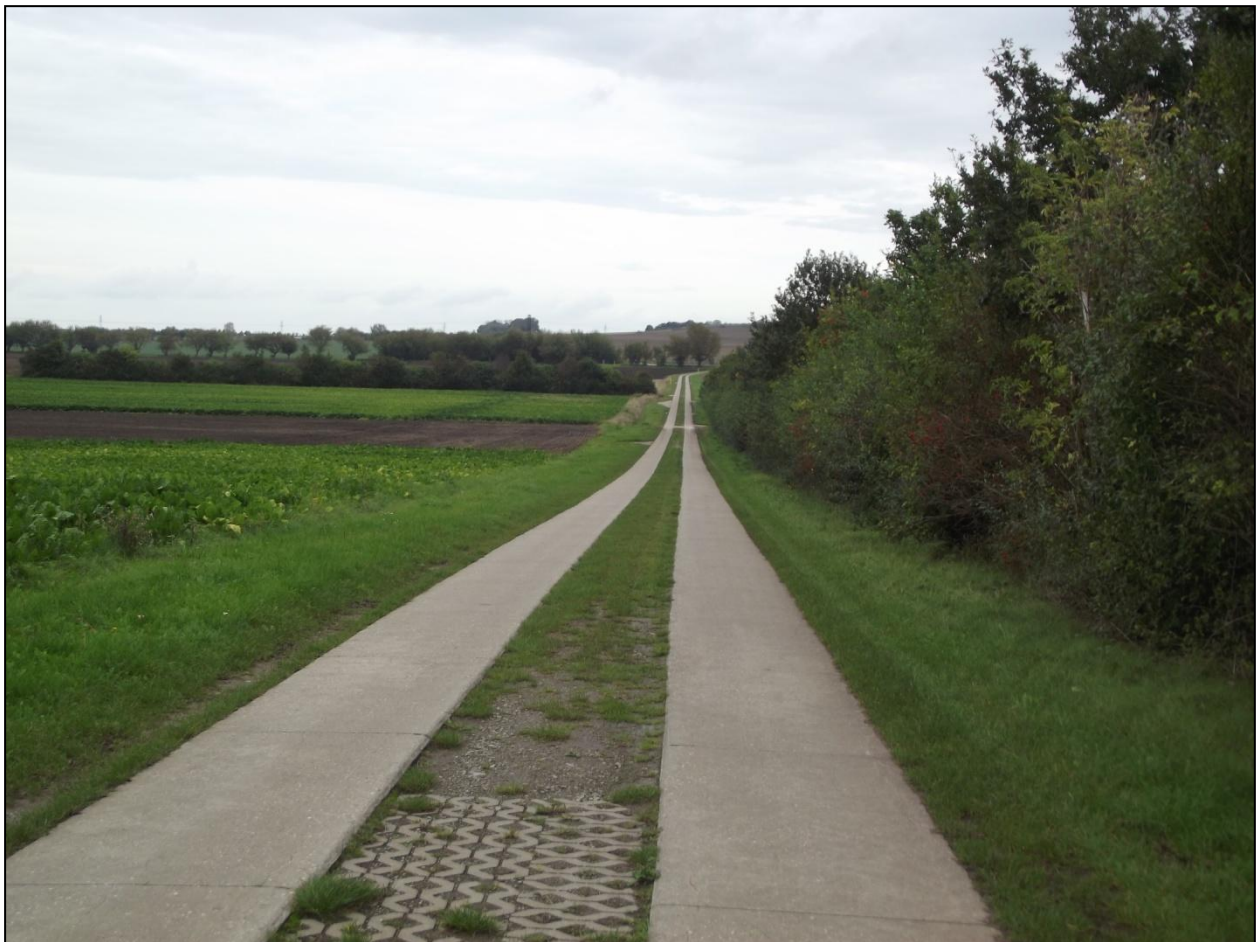
Abbildung 17: Beispiel für einen Wechsel des Mittelstreifens bei Spurbahnen (Aufnahmepunkt 49) (BAUTZ 21.09.2014)

Es kann davon ausgegangen werden, dass die im Untersuchungsraum angelegten Spurbahnen den positiven Effekt der Minderung der Versiegelung bewirken. Der Vegetationsstreifen der Wege ist dabei durchgängig begrünt oder wechselt sich an einigen Stellen mit Rasengittersteinen ab.

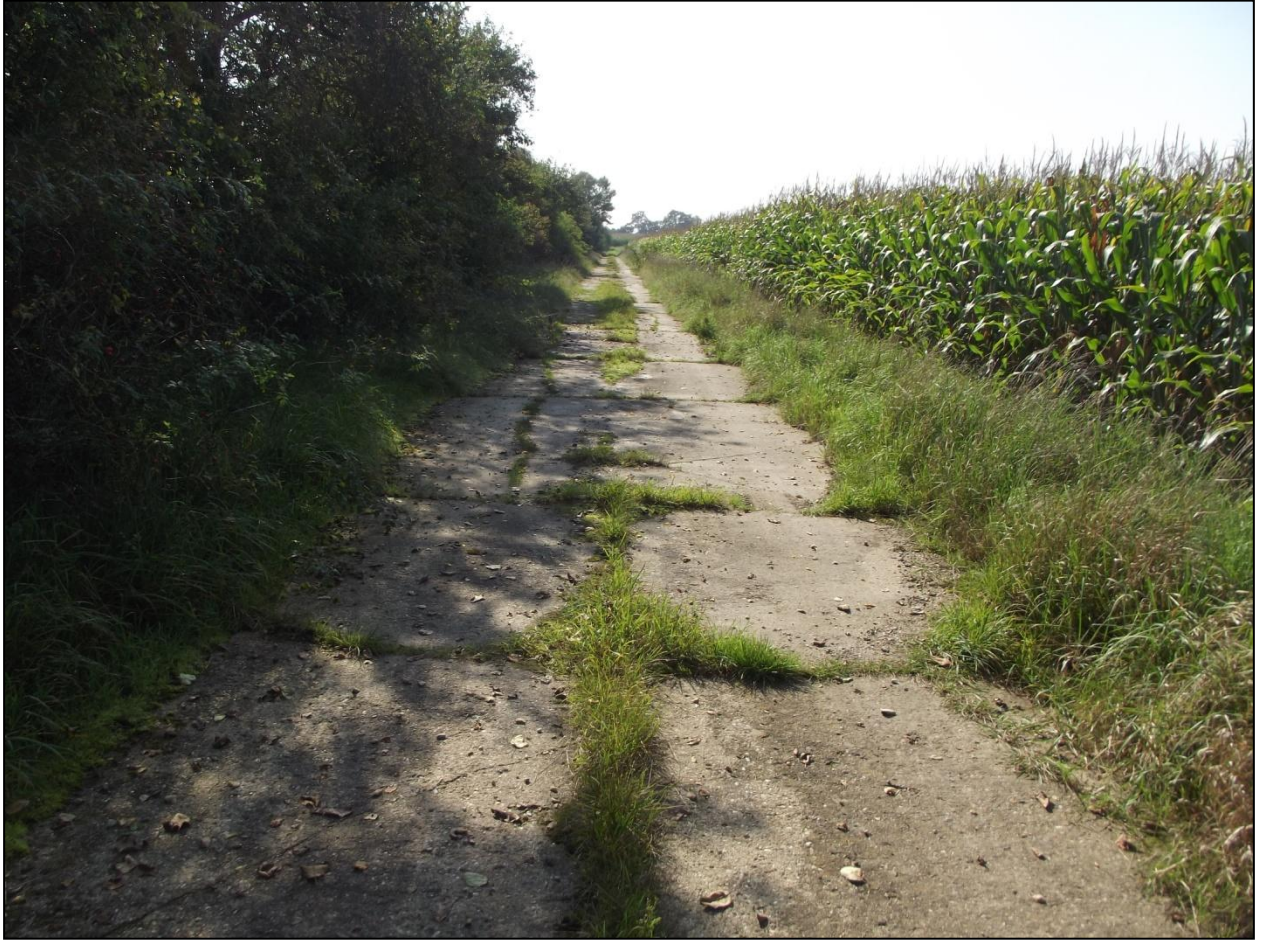
Abbildung 20: Beispiel für einen alten Betonplattenweg (Aufnahmepunkt 11) (BAUTZ 18.09.2014)

Auffällig ist, dass sich die älteren Beton- bzw. Betonplattenwege häufig auf heute sehr wenig genutzten Strecken befinden. Es ist wünschenswert, hier Entsiegelungen vorzunehmen.

Einige Wege bestehen noch heute aus alten Betonplatten aus DDR-Zeiten, welche im Laufe der Zeit porös geworden sind. Da sich hier in entstandenen Rissen bereits einige Pflanzenarten ausbreiten, kann davon ausgegangen werden, dass diese Wege heute nur noch sehr selten befahren werden. Hier sollte über eventuelle Entsiegelungen nachgedacht werden. Dies ist insbesondere bei den Aufnahmepunkten 11, 16 und 70 der Fall.

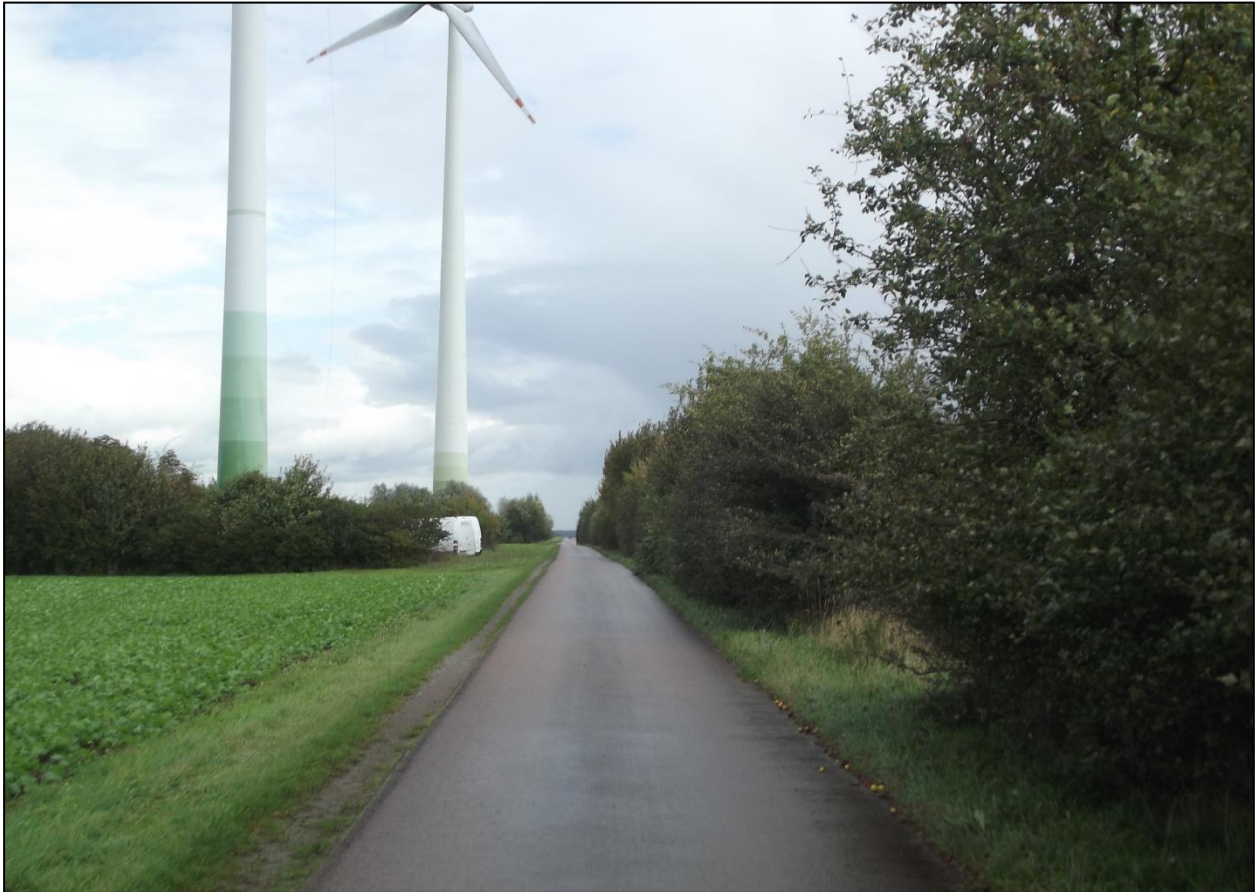
Abbildung 22: Beispiel für einen versiegelten Zufahrtsweg (Aufnahmepunkt 61) (BAUTZ 22.09.2014)

Ausgehend von diesen durchschnittlichen Werten, erscheint der Versiegelungsgrad der Wirtschaftswege im Untersuchungsgebiet sehr hoch. Die versiegelten Wege weisen unterschiedliche Hauptnutzungsarten auf. Sie sind entweder Hauptwege von Landwirten oder direkte Verbindungen zwischen verschiedenen Orten, welche auch von privaten Fahrzeugen genutzt werden. Die Windkraftanlagen im Untersuchungsraum (insbesondere nördlich von Zuchau) haben ebenfalls einen hohen Anteil an der Versiegelung, da die Zufahrtswege meist zu 100% versiegelt sind.

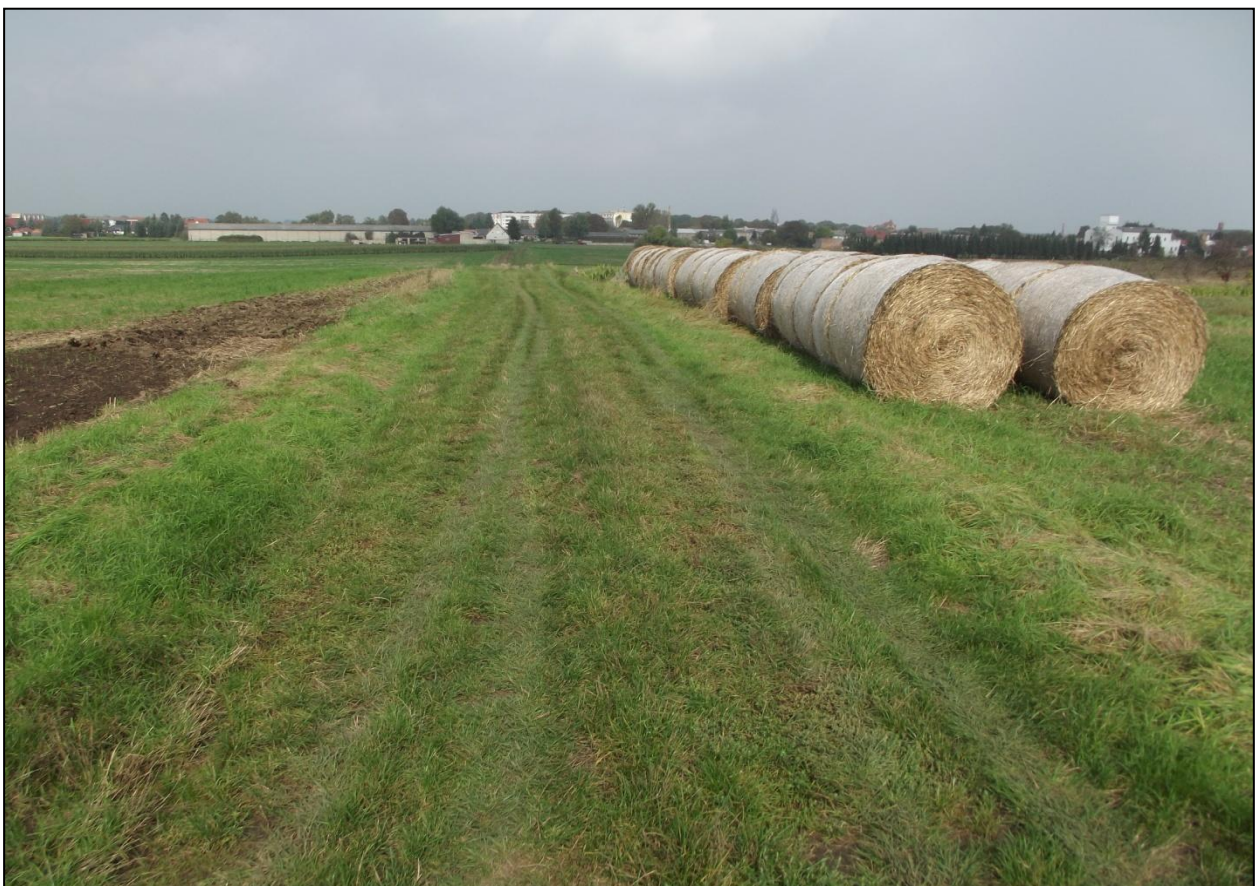
Abbildung 23: Beispiel für einen Grasweg (Aufnahmepunkt 23) (BAUTZ 20.09.2014)

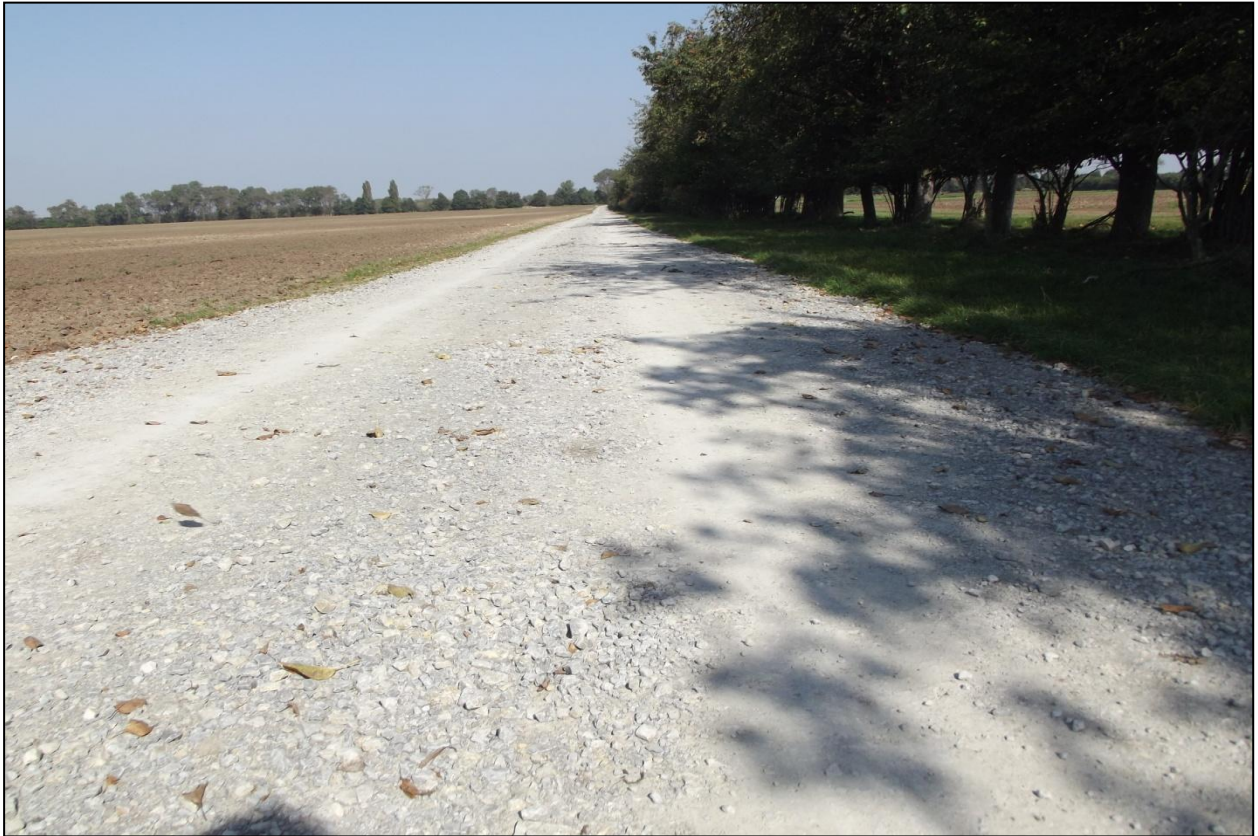
Abbildung 27: Beispiel für einen fehlenden Randstreifen (Aufnahmepunkt 12) (Bautz 18.09.2014)

Die Ergebnisse der kartierten Feldwege im Untersuchungsraum zwischen Bernburg (Saale) und Calbe (Saale) zeigen auf, dass vor allem den Randstrukturen entlang von Feldwegen zu wenig Beachtung geschenkt wird. Einige dieser Bereiche sind zu schmal und grenzen teilweise sogar direkt an den Feldweg an (vgl. Abbildung 27). Die Eutrophierung aufgrund der Einträge aus anliegenden Ackerflächen ist anhand der Artenzusammensetzung deutlich erkennbar. Auf den Einsatz von Pflanzenschutzmitteln und Düngern sollte grundsätzlich verzichtet werden.

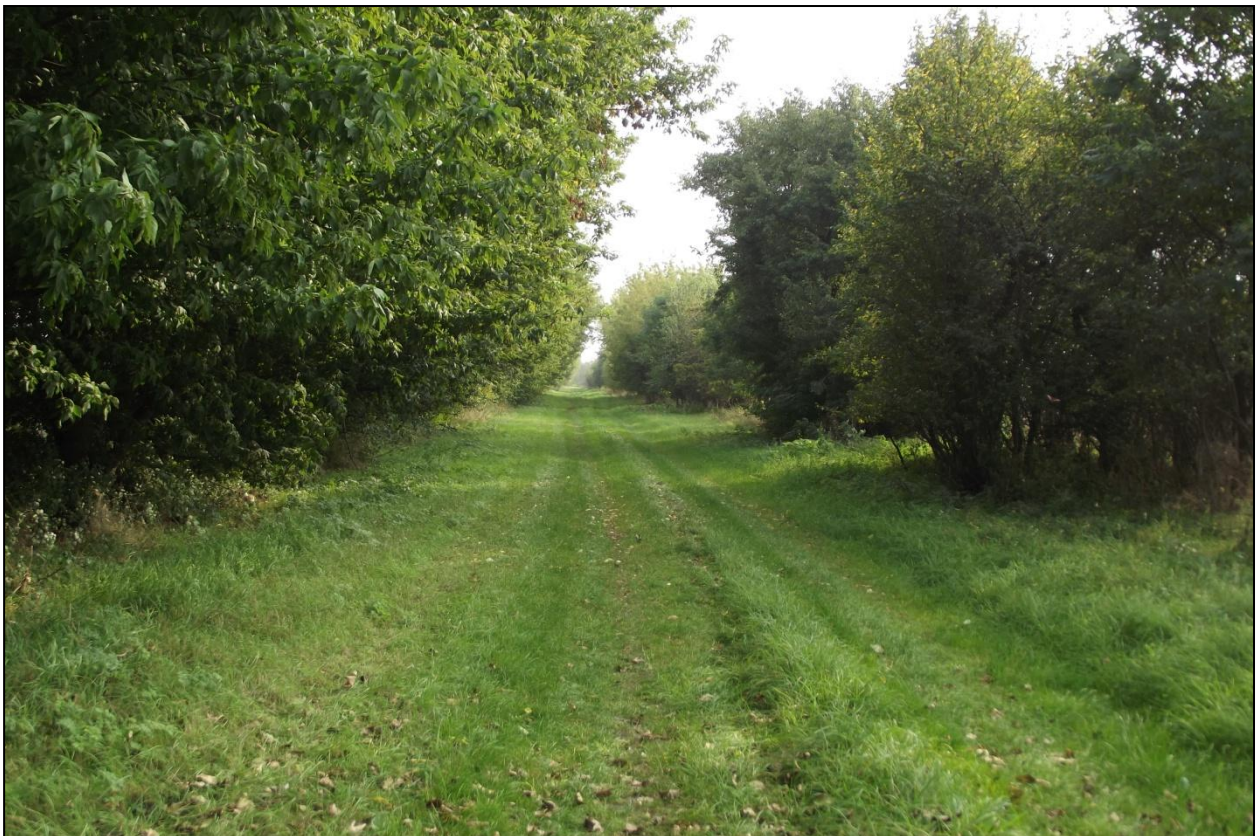
Abbildung 28: Beispiel für einen gut ausgeprägten Saum (Aufnahmepunkt 33) (Bautz 20.09.2014)
