Hallesches Jahrbuch für Geowissenschaften, 32/33, S. 69-82, 6 Abb., 3 Tab.
Halle (Saale), Mai 2011

Zustand, Leitbild, Defizite, Maßnahmenvorschläge und Probleme bei der Renaturierung des Oberflächenwasserkörpers (OWK) Wenkbach

Heiko Trier & Christian Opp*

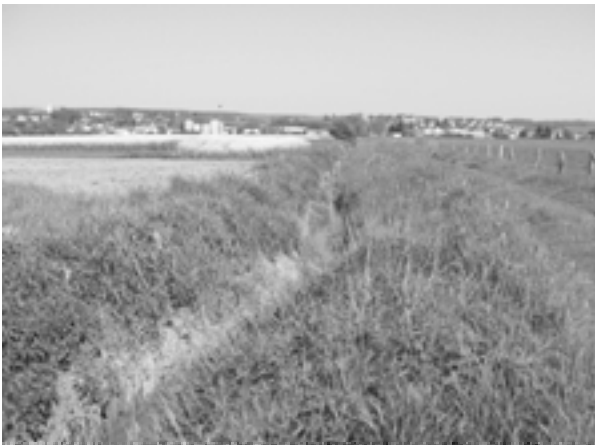
Abb. 1: Wenkbach Unterlauf, mit strukturarmen, verkrauteten Trapezprofil. Foto: H. Trier (2009).

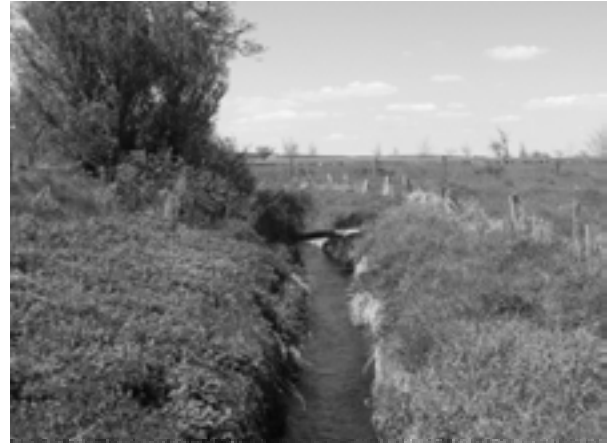
Abb. 2: Walgerbach Unterlauf, tief eingeschnitten, mit sehr geringer Laufkrümmung und zu schmaler Uferzone. Foto H. Trier (2009).

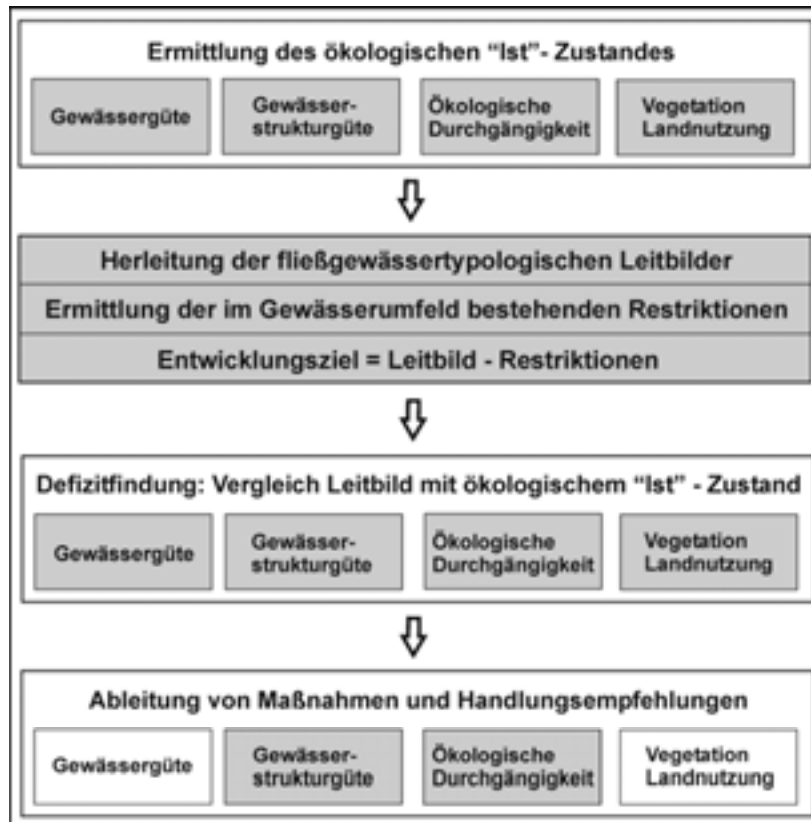
Abb. 3: Untersuchungsansatz, die grauen Felder markieren die Schwerpunktbereiche der Untersuchung, Eigene Darstellung, zusammengestellt nach Gunkel (1997).

Aufgrund der vorab bekannten Probleme im Untersuchungsgebiet war der Schwerpunkt der Untersuchungen vor allem auf die Verbesserung der morphologischen Gewässerstruktur der Unterläufe von Wenk- und Walgerbach ausgerichtet, denn mögliche Entwicklungskonzepte sollten sich prioritär mit der „Beseitigung“ der zuvor genannten ökologischen Barriere beschäftigen (Abb. 1 und 2). Die Wiederherstellung der linearen ökologischen Durchgängigkeit, von der Mündung in Richtung der Oberläufe, war ebenfalls ein prioritäres Entwicklungsziel. Der Untersuchungsansatz entsprach dabei der von vielen Autoren empfohlenen Vorgehensweise (Abb. 3) (Schrenk 2005, vgl. Gunkel 1997).

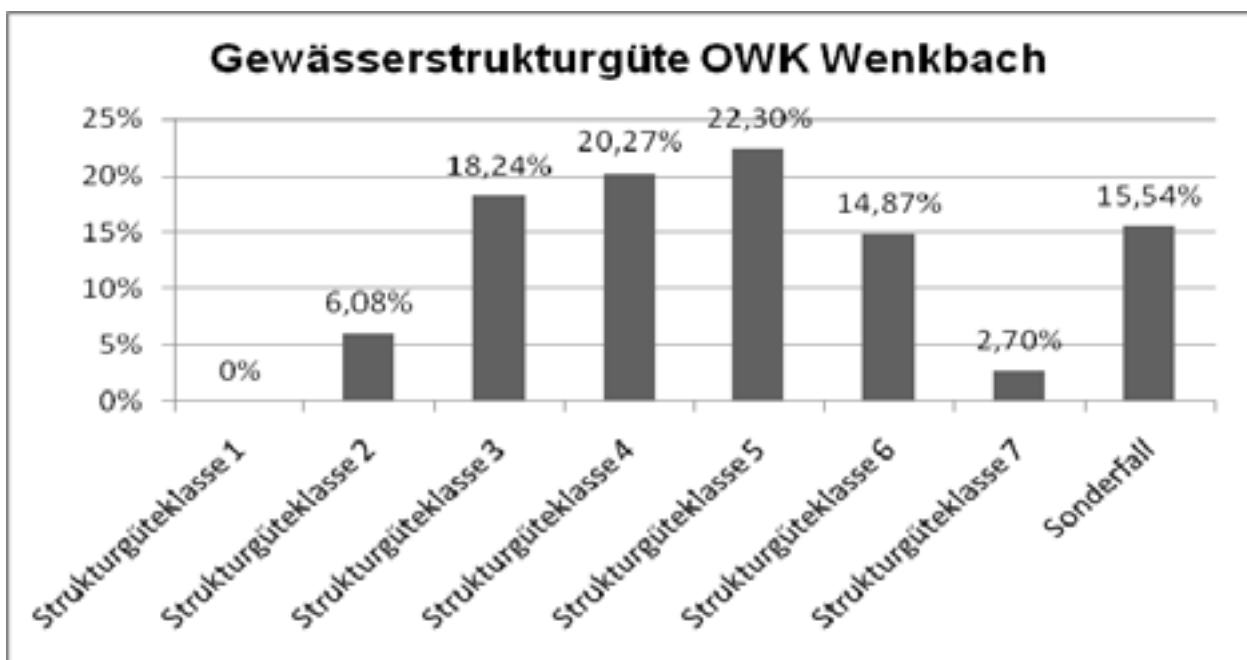
Abb. 4: Verteilung der Gewässerstrukturgüteklassen für den gesamten Oberflächenwasserkörper Wenkbach. Eigene Darstellung, zusammengestellt nach www.gesis.hessen.de/irj/GESIS_Internet?cid=c4cd0f5d6a005b8bc8e-fae86119be11a.

Die Bewertung der übrigen ökologischen Parameter fiel jedoch deutlich schlechter aus. Insgesamt 76% der kartierten Gewässerabschnitte wurden mit der Gewässerstrukturgüteklasse 4 oder schlechter bewertet. 16% konnten als „Sonderfall“, meist aufgrund von innerörtlichen Verrohrungsstrecken, überhaupt nicht bewertet werden (Abb. 4).
