## Beitrag zur Luther-Dekade 2008–2017

# Die Restaurierung von Philipp Melanchthons Gartentisch in Wittenberg

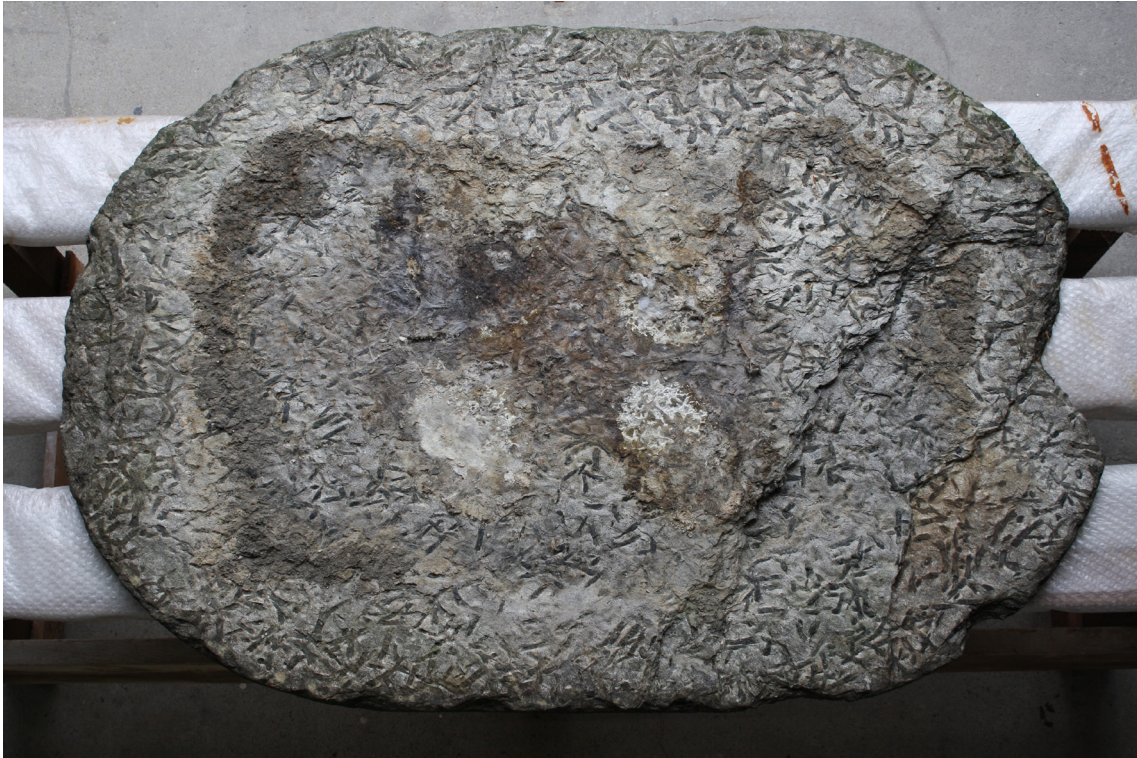
Die Tischplatte war insgesamt in einem sehr schadhafte Zustand. Die Oberseite war durch lose und fest anhaftende Stäube verunreinigt. Bedingt durch die Exposition im Garten war vor allem die Oberseite von einem grünen Biofilm überzogen (Abb. 1). Besonders die Unterseite der Platte war stark rotbraun bis schwarz verfärbt (Abb. 2). Zusätzlich

Abb. 2 Vorzustand der Unterseite der Tischplatte des Melanchthon-Tischs.

Durch die Schieferung des Gesteins kam es zu einer starken Ausbildung von gesteinsparallelen Schalen mit Weiten bis zu mehreren Millimetern. Teilweise waren Gesteinspartien nur noch lose verbunden. Als Ursache für die Schäden sind durch Wassereintrag stattfindende Quell- und Schwindungsprozesse sowie Frost-Tauwechsel anzunehmen. Dabei wurden Gesteinslagen erst gelockert (Schalen); beim Fortschreiten des Prozesses kam es dann zum Abriss der Gesteinslagen (Abbruch). Auf der Unterseite befand sich auch ein größerer Abbruch von mehreren Quadratdezimetern. Die Tragfähigkeit der Tischplatte war an dieser Stelle stark vermindert.

Biogener Bewuchs und Schmutz-anlagerungen sowie Mörtelreste wurden zunächst mit Skalpell und Bürste entfernt. Danach wurde die Tischplatte im Dampfstrahlverfahren vorsichtig gereinigt, wobei weitere Substanzverluste vermieden werden konnten. Lose aufliegende Gesteinspartien wurden mit Hilfe eines Klebemittels auf Epoxidharzbasis punktuell wieder an den Untergrund fixiert. Die Applikation erfolgte mit Spritze und Kanüle. Die Bereiche wurden mit einer Epoxidharzlösung vorgeätzt. Um die Schalen zu stabilisieren, wurden diese angebösch. Das Anbösch der Schalen

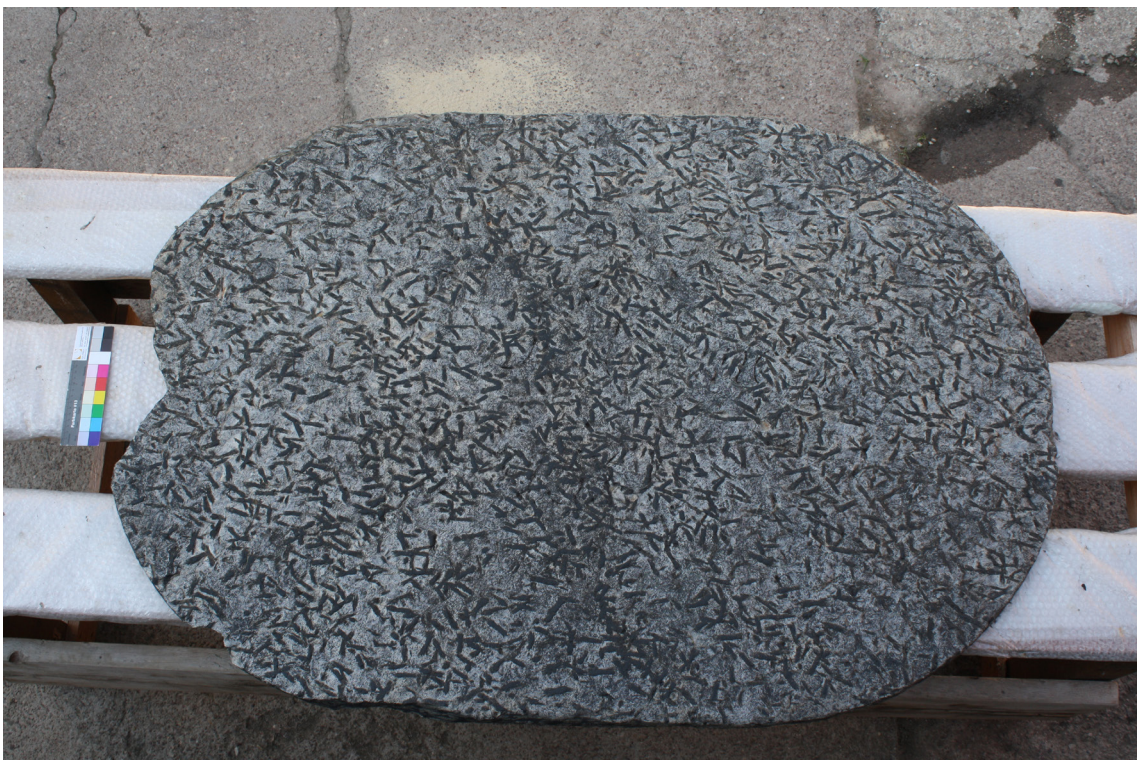
Abb. 3 Endzustand der Oberseite nach konservatorischem Oberflächenverschluss und Retusche der angeböschten Bereiche mit Gouachefarben und Reinpigmenten. Die Inschrift „P. Melanchton / 15[..]“ ist aufgrund der Lichtverhältnisse nicht zu sehen.

Als Ergebnis der konservatorischen und restauratorischen Maßnahmen ist die Platte des Melanchthon-Tischs nunmehr vor weiteren Substanzverlusten geschützt und besitzt wieder ein angemessenes Erscheinungsbild (Abb. 3–7).

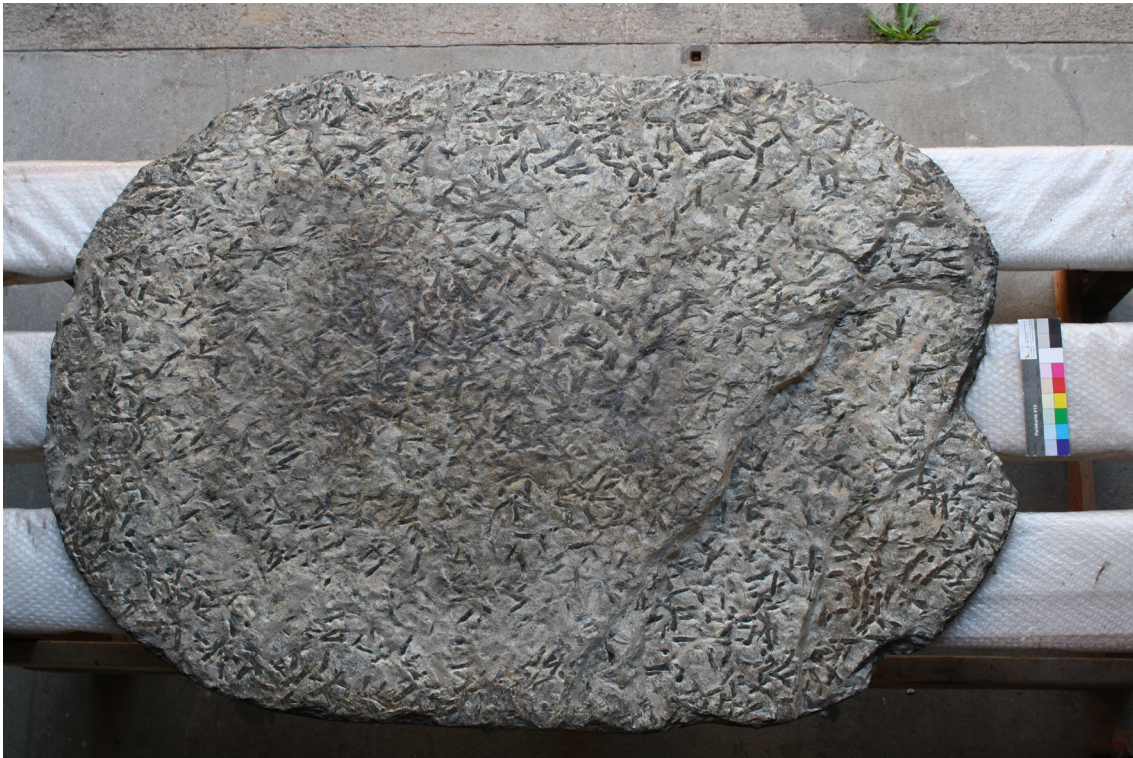
Abb. 4 Endzustand der Unterseite nach konservatorischem Oberflächenverschluss und Retusche der angeböschten Bereiche mit Gouachefarben und Reinpigmenten.

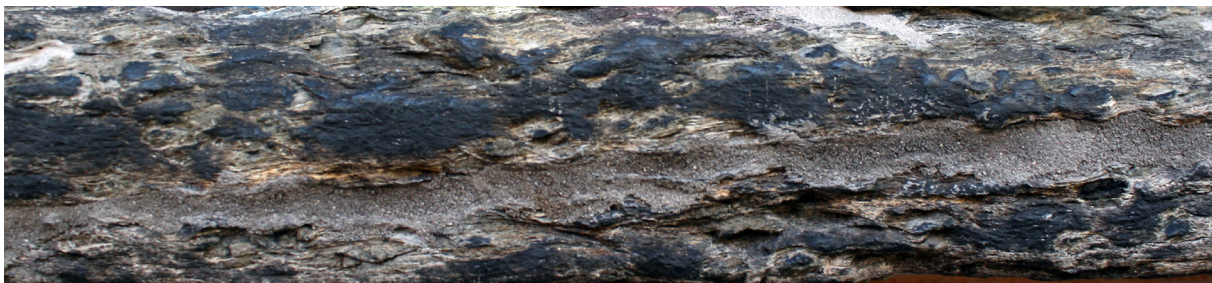
Abb. 5 Oberflächenverschluss (mineralisch) an der Seite der Platte. Die Schale mit großer Kluftweite wurde zur Stabilisierung mit einem vorpigmentierten Mörtel auf Acrylatbasis angebösch. Plattendicke ca. 6 cm.

mit großen Kluftweiten erfolgte durch das Auftragen von vorpigmentiertem Mörtel auf Acrylatbasis. Um die Farbe des Mörtels an das Gestein anzugleichen, wurden zunächst Probekörper angefertigt. Der Mörtel wurde in seiner Struktur etwas gröber als der Naturstein eingestellt, wodurch die Anböschung visuell in den Hintergrund tritt. Der Anböschmörtel wurde mittels Lanzette aufgebracht und nach einer Trocknung von 24 Stunden feucht nachgearbeitet. Das Verschließen der Schalen mit kleinen Kluftweiten erfolgte wiederum mittels Spritze und Kanüle, mit einem fließfähigen Mörtel auf Acrylatbasis. Auch hier wurden zunächst Probekörper angelegt. Die Anböschungen wurden nach einer Trocknung von 24 Stunden feucht überarbeitet. Um die angeböschten Bereiche farbig zu integrieren, wurden diese retuschiert.

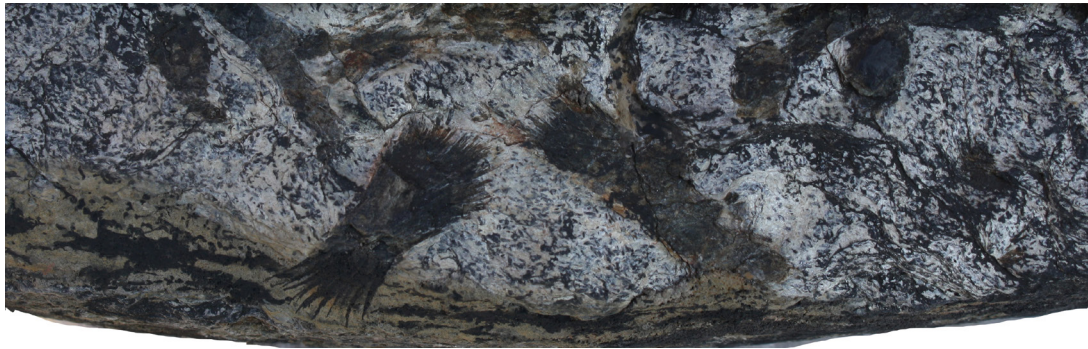
Abb. 7 Garbenförmige Kristallsprossung auf der gereinigten Tischplatte (vgl. BACHMANN & GLÄSSER 2015). Länge der Garben ca. 4 cm.
